aktiv.

Kari Trestakkvegen 8, 5538 HAUGESUND

**Sjarmerende enebolig | Attraktivt  
boligområde | Solrik terrasse og  
hage |**

Befaringsdato: 30.05.2025

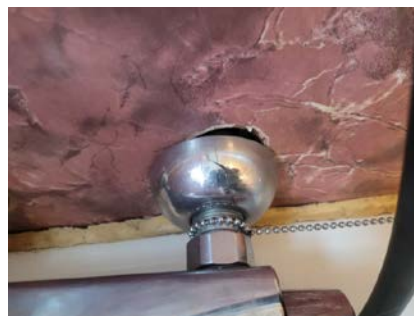
Manglende tetthet rundt rørgjennomføring.
