Kari Trestakkvegen 8, 5538 HAUGESUND

**Sjarmerende enebolig | Attraktivt  
boligområde | Solrik terrasse og  
hage |**

| Tilstandsrapport ..... | 42 |

Rapportdato: 17.06.2025

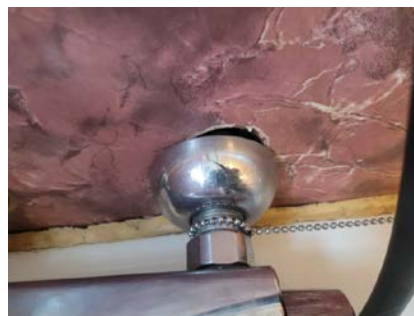
Manglende tetthet rundt rørgjennomføring.
