Tilstandsrapport

Fritidsbolig

Honganvik 63, 4208 SAUDASJØEN

Befaringsdato: 08.04.2026

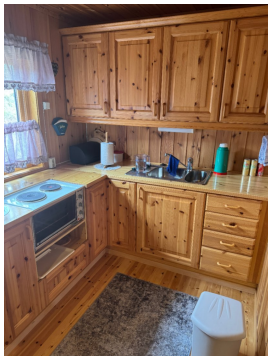
ETASJE > STUE/KJØKKEN

TG 1 Avtrekk

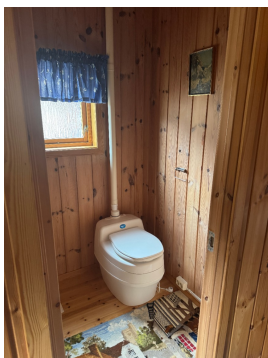
TEKNISKE INSTALLASJONER

TG 2 Vannledninger

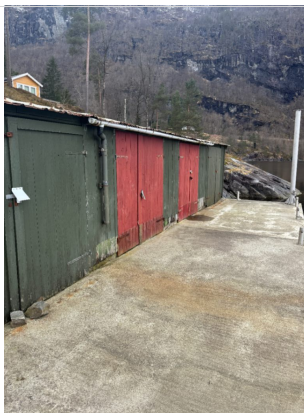
Det ble støpt ny kai i 2023.

Bygget er ikke tilstandsvurdert ihht Forskrift til avhendingslova og NS3600. Dette er kun en enkel beskrivelse.

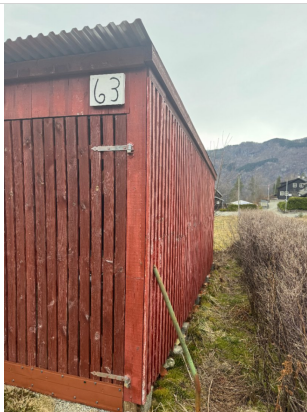
Garasje med stående trekledning og stålplater på taket.

Bygget er ikke tilstandsvurdert ihht Forskrift til avhendingslova og NS3600. Dette er kun en enkel beskrivelse.

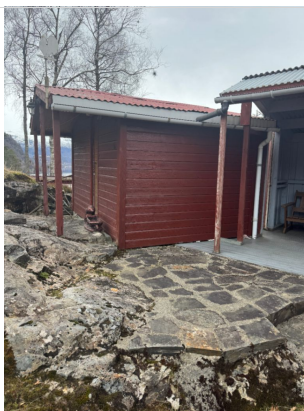
Bygget har liggende trekledning og aluminiumsplater på taket.

Bygget er ikke tilstandsvurdert ihht Forskrift til avhendingslova og NS3600. Dette er kun en enkel beskrivelse.
