Follafossvegen 1089, 7796 FOLLAFOSS

**Innholdsrik enebolig i sentrum av  
Follafoss. 4 soverom I  
Gangavstand til skole og butikk I  
Utsikt I Bakkefri adkomst.**

# Tilstandsrapport

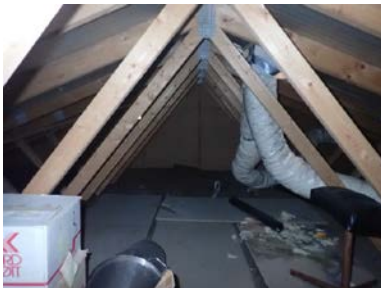
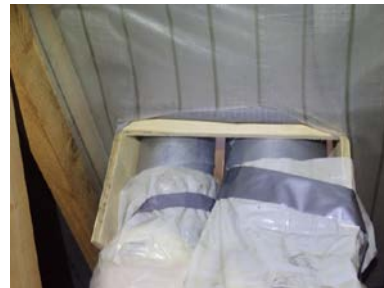
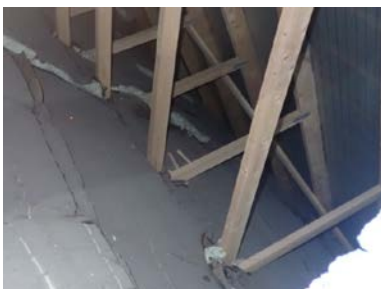
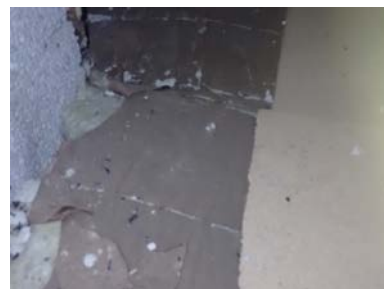
- Det er begrenset/dårlig ventilering av takkonstruksjonen.
- Det er fra loft/kryploft påvist indikasjoner på at det er punktering av dampsperre, som medfører svekket effekt av dampsperrfunksjonen.
- Det er påvist avvik rundt gjennomføringer i takflaten.
- Det er påvist fuktskjolder/skader i takkonstruksjonen.

Registrerer noe fuktskjold på plate under lufterør som går opp gjennom undertak.

Måler ikke forhøyet fuktverdier på befaringsdagen.

- Det må gjøres nærmere undersøkelser.
- Lokal utbedring bør utføres.
- Lufting/ventilering bør forbedres.

Anbefaler og gjøre oppgraderinger for å lukke avvikene.

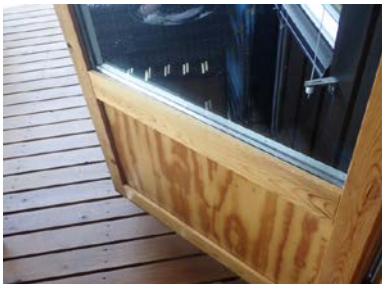
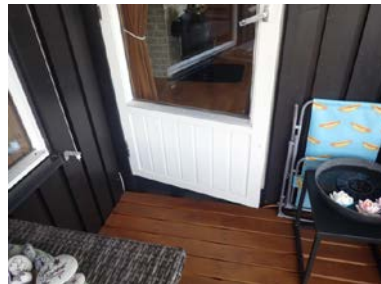
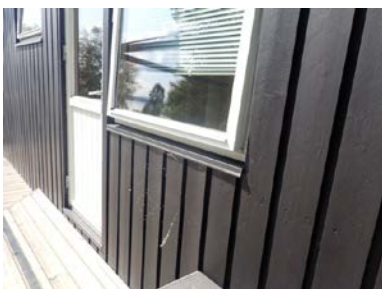
## Dører - 2 - 3

Leddport til garasje i tre med motordrift.

- Karmene i dører er værslitte utvendig og det er sprekker i treverket.
- Det er avvik:

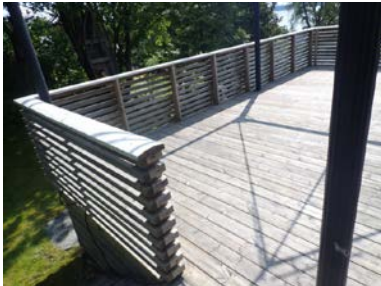
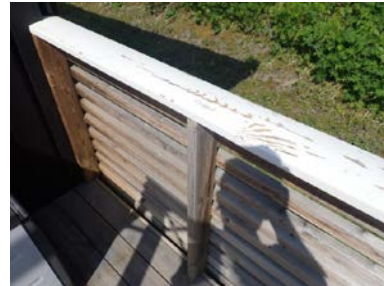
## TG 2 Balkonger, terrasser og rom under balkonger

Balkong i 1. etasje mot vest forstørret og påbygget i 2006.  
Balkong er delvis takoverbygd.

Registrerer noe værslitt terrassebord og malingsoppsprekking på håndlister.

- Det må foretas tiltak for å lukke avviket.
- Det er ikke krav om utbedring av rekkverkshøyde opp til dagens forskriftskrav.

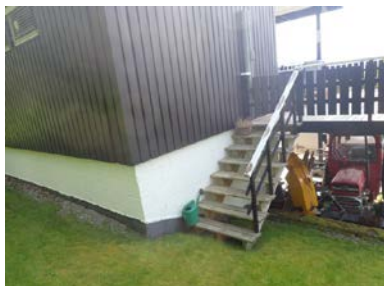
## Utvendige trapper - 2

Utvendig trapp til balkong mot nord/øst

- Rekkverk må monteres for å lukke avviket.

Rekkverk på trappen må monteres for å lukke avviket.

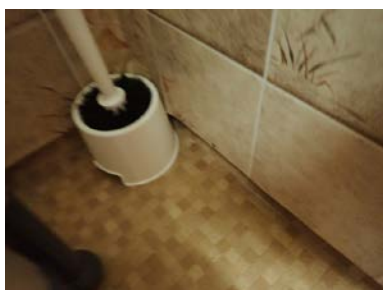
## SOKKELETASJE > VASKEROM

### TG 2 Overflater Gulv

Registrerer en svidd flekk på gulvet.

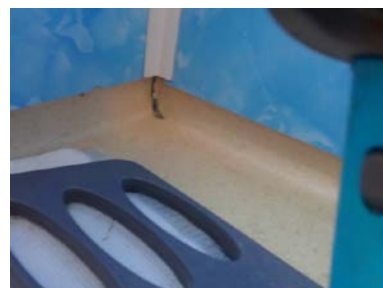
## ETASJE > BAD

Blandebatteri på servant har passert forventet brukstid, lekkasje kan plutselig skje.

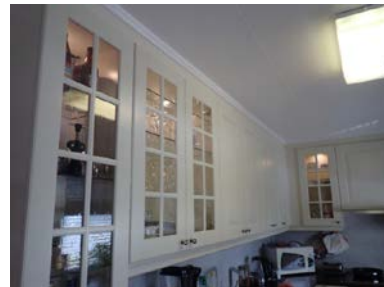
### ETASJE > STUE/KJØKKEN

#### TG 1 Avtrekk
