Follafossvegen 1089, 7796 FOLLAFOSS

**Innholdsrik enebolig i sentrum av  
Follafoss. 4 soverom I  
Gangavstand til skole og butikk I  
Utsikt I Bakkefri adkomst.**

Befaringsdato: 06.06.2025

Rapportdato: 20.06.2025

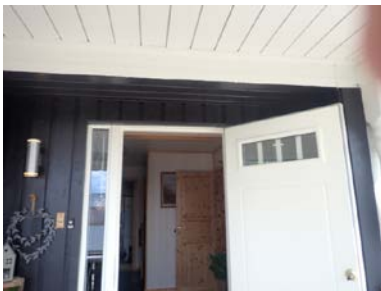
## TG 2 Dører - 2

- Karmene i dører er værslitte utvendig og det er sprekker i trevirket.
- Det er avvik:

Bygningen har 2 stk malte balkongdører i tre med 2-lags glass.

Jevnlig vedlikehold og utskiftinger må påregnes på sikt.

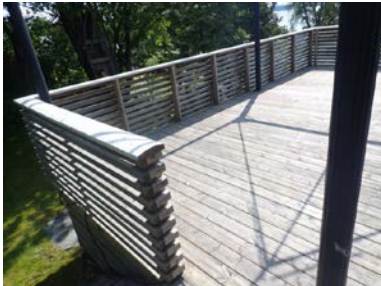
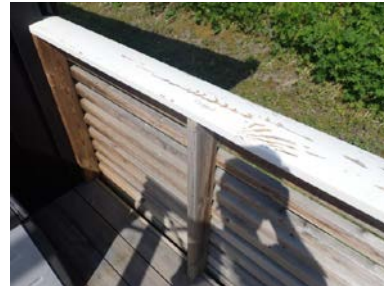
## TG 2 Balkonger, terrasser og rom under balkonger

- Åpninger i rekkverk er ikke i henhold til krav i dagens forskrifter.
- Det er avvik:

Balkong i 1. etasje mot vest forstørret og påbygget i 2006.  
Balkong er delvis takoverbygd.

Åpninger i opptrinn er større en forskriftskrav tilsier.

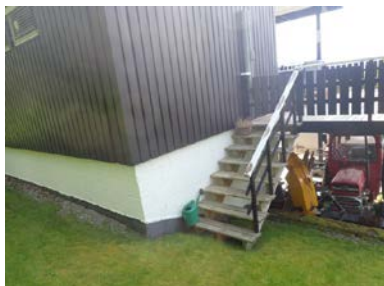
## Utvendige trapper - 2

Utvendig trapp til balkong mot nord/øst

Rekkverk på trappen må monteres for å lukke avviket.

**Kostnadsestimat: Under 10 000**

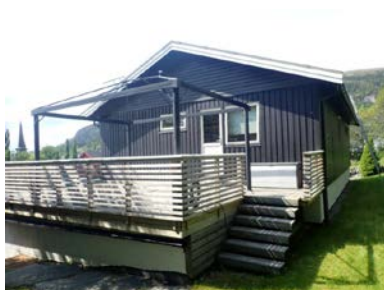
## Utvendige trapper - 2 - 3

Utvendig trapp i terreng mot øst

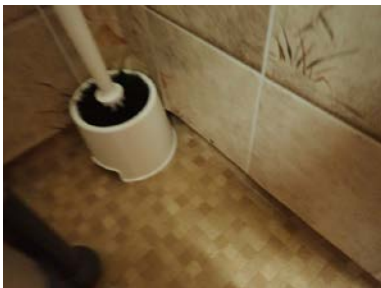
## SOKKELETASJE > VASKEROM

Registrerer en svidd flekk på gulvet.

Registrerer sviddflekk på gulvbelegg.

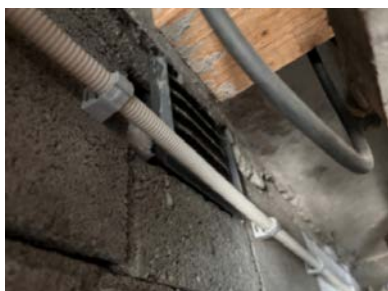
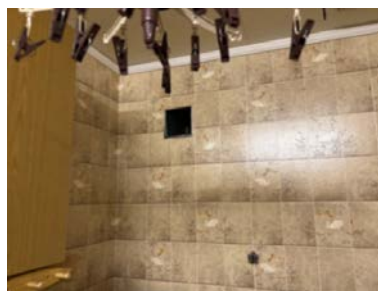
## SOKKELETASJE > VASKEROM

Hulltaking er foretatt uten å påvise unormale forhold. Hulltaking er foretatt ved/i Soverom. Fuktkvotemåling (vekt%) i konstruksjonen ble målt til under 6 %.

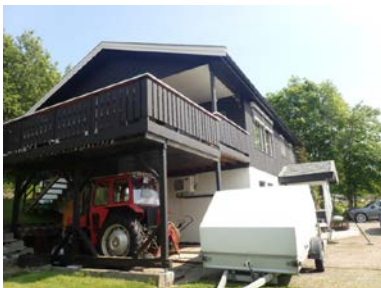
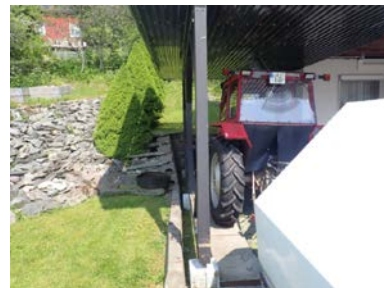
## TG 0 Terrengforhold

Skrånet tomt mot sør. Drenering rundt bolig med tilført grunnmursplast mellom tilført drenerende masser og grunnmur mot nord, øst og vest. Takvann er ført kontrollert ned i grunn.

Terrengforhold rundt boligen ble oppgradert som en forsikrings skadesak etter en naturskade i 2006.

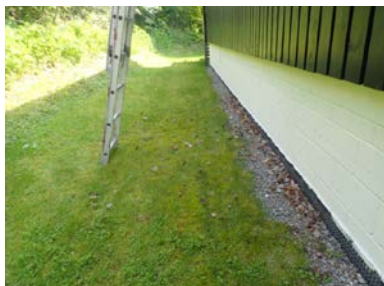
## Utvendige vann- og avløpsledninger

Utvendige avløpsrør er av plast og er fra 1986. Det er offentlig avløp via private stikkledninger. Utvendige vannledninger er av plast (PEL) med kobberør det siste stykket og opp gjennom gulvet og er fra 1986. Det er offentlig vannforsyning via private stikkledninger.

- Det er ikke behov for utbedringstiltak siden anlegget fungerer i dag, men ut ifra alder kan skader plutselig oppstå på eldre anlegg.
