Mastmovegen 39 C 2414 ELVERUM

Tilstandsrapport Eierskifte

Boligtype: Leilighet i boligblokk

Byggeår: 1973

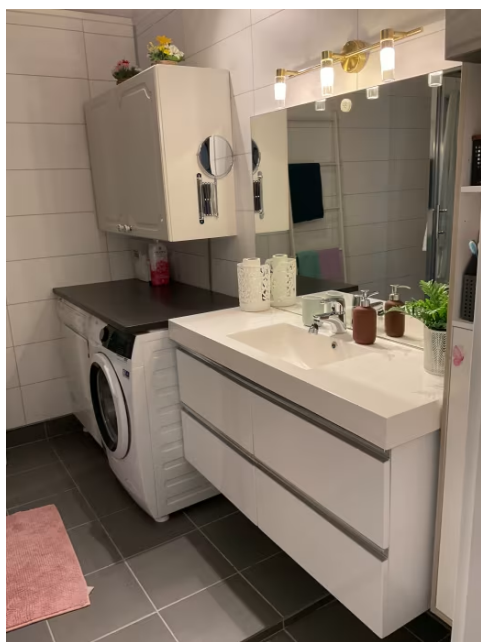
Det registreres riss / sprekker i flisfuger på vegg.

Det registreres "bom" i gulvflis (mangelfull heft mot underlag).

Rommet har store skader og en oppgradering må påregnes.

Beskrivelse av overflate	
Fliser på gulv Plater på vegg Malt betong i taket	
Er det gjennomført arbeider etter opprinnelig byggeår?	Ja
Badet er overflate oppusset i 2014. Toalettrom og bad ble slått sammen til et rom.	
Er det påvist avvik i krav om høydeforskjell på tettesjikt/fall til sluk?	Ja
Er det fare for at lekkasjevann fra installasjoner i rommet ikke når sluket?	Ja
Er vindu eller dør plassert i våtsone (utsatt for vannsprut)?	Nei
Er det gjennomføringer i vegg/tak mot kald sone?	Nei

Det anbefales å fortsatt benytte et dusjkabinett for å unngå ytterligere fuktbelastning fra fritt vann på gulv og vegger.
