Hemnesveien 186, 1970 HEMNES

**Stor, familievennlig enebolig i  
naturskjønne omgivelser -  
Strandlinje - Stor terrasse med  
nydelig utsikt - Sentrumsnært**

# Tilstandsrapport

Befaringsdato: 04.09.2025

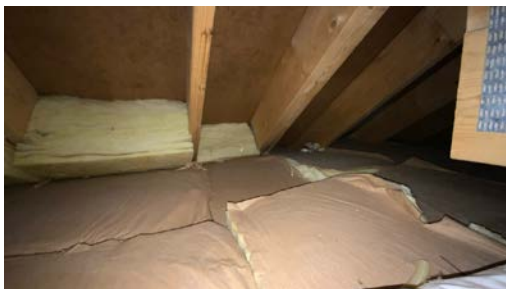
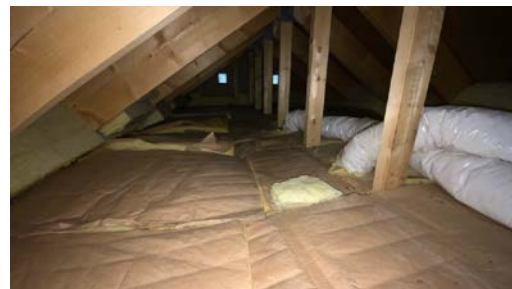
Punktet må sees i sammenheng med Takteking

Takkonstruksjonen har A-takstoler i tre med su-plater som undertak. Etablert lufting over tak og i gavelvegger på kryploft. Det tas spesifikt forbehold med tanke på begrenset inspeksjon av kryploft, da det er liten og trang tilkomst i konstruksjonen. Tg er vurdert ut fra hva som er inspisert ved en visuell observasjon og konstruksjonen alder.

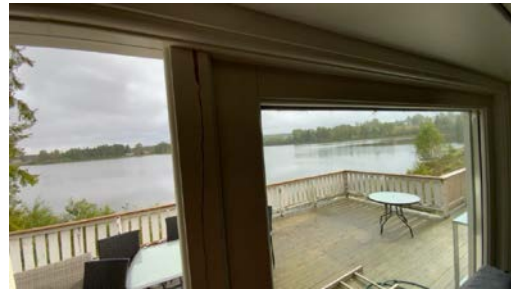
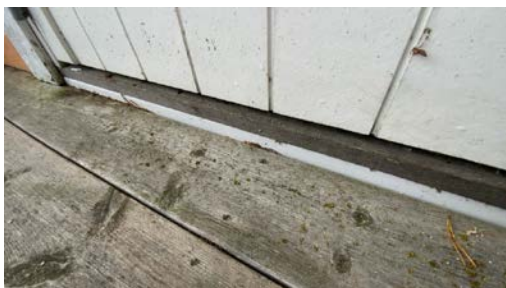
- Karmene i dører er værslitte utvendig og det er sprekker i treverket.

Den ene delen har noe sprekker i karm og er vanskelig å åpne/lukke. Noe svelling i nedre del av utvendig dørspeil.

- Det må foretas lokal utbedring.  
Dør må justeres eller skiftes for tiltenkt funksjon.

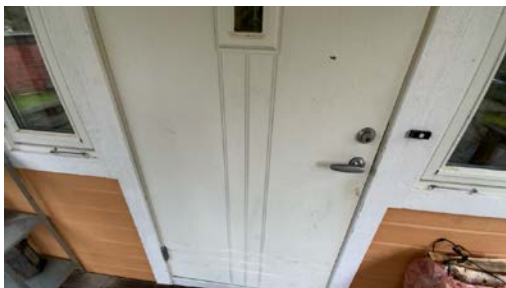
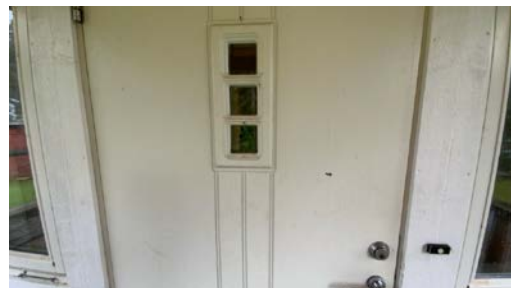
## Dører - 2

Bygningen har malt hovedytterdør.

- Det er påvist dører som er vanskelig å åpne eller lukke.
- Karmene i dører er værslitte utvendig og det er sprekker i treverket.

- Det må foretas lokal utbedring.

Male og sparkle dør utvendig for å forlenge levetiden. Justere dør for å unngå subbing.

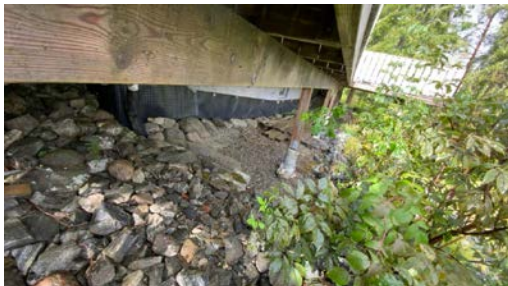
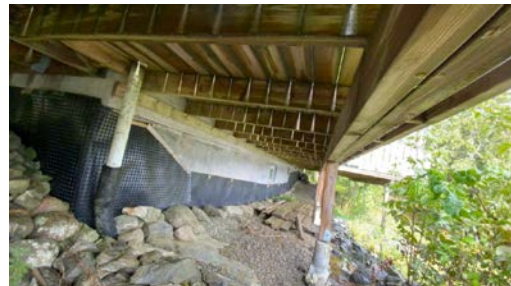
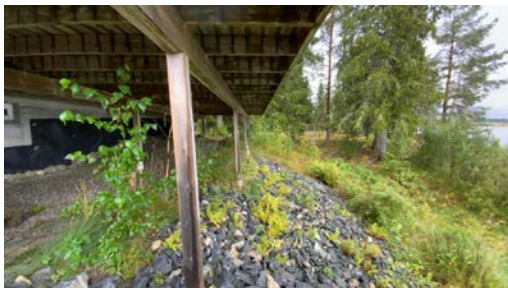
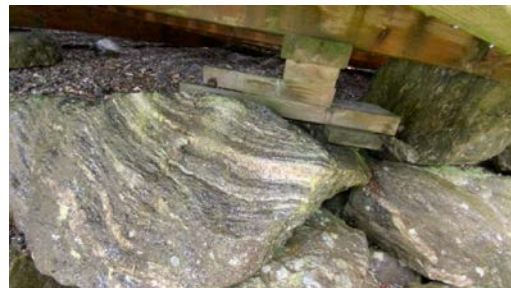
Terrasse utgang fra stue. Deler av terrassen er etablert mot grunnforhold med levegg. Det er kubbing av tre og lignende som er fundament for denne delen. Noe bevegelse kan forekomme på deler der det er etablert rett kot grunnforhold.

- Rekkverket er for lavt i forhold til dagens krav til rekkverkshøyder.
- Det er avvik:

- Det er ikke krav om utbedring av rekkverkshøyde opp til dagens forskriftskrav.
- Tiltak:

Rekkverk må festes tilstrekkelig og søyler må rettes opp og eventuelt avstives i tillegg til dagens dimensjon. Dette for å i vareta sikkerhet og at terrassen ikke skyves mer ut over tid.

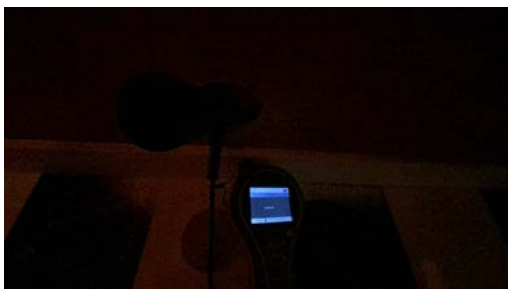
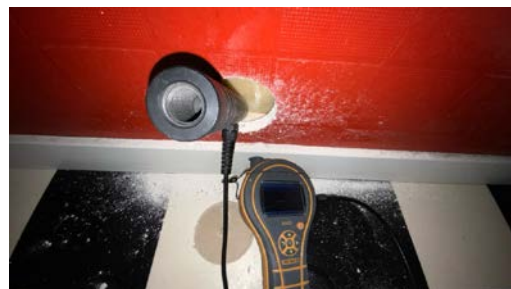
Hulltaking er foretatt uten å påvise unormale forhold. Hulltaking er foretatt ved/i Toalett.

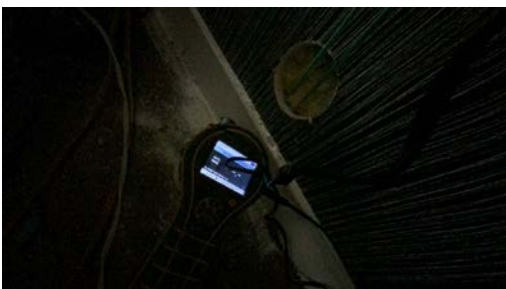
Hulltaking er foretatt uten å påvise unormale forhold. Hulltaking er foretatt ved/i Loftstue.

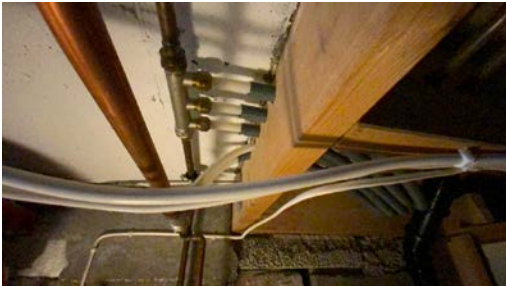
## Avløpsrør

Det er avløpsrør av plast.

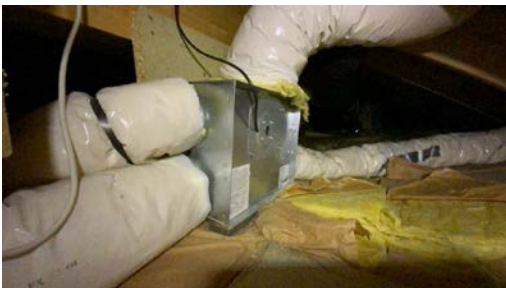
## Ventilasjon

Boligen har mekanisk ventilasjon. Etablert vifteenhet på kryploft.

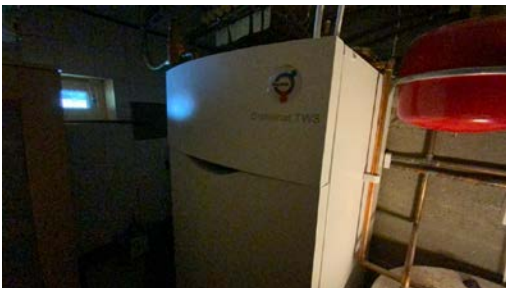
## Varmesentral

Det er installert varmepumpe typen vann til vann.

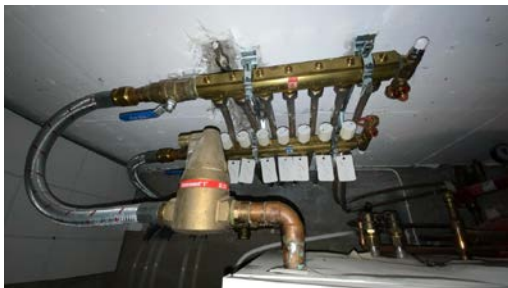
## TG 1 Vannbåren varme

Etablert vannbåren varme i gulv i 1 etasje.
