Tilstandsrapport

Enebolig

Hemnesveien 186, 1970 HEMNES

Befaringsdato: 04.09.2025

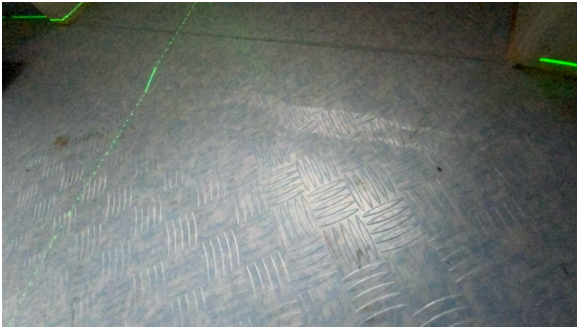
Der gulvet har sunket bør det utføres påstøp for å få gulvet på tilfredsstillende nivå. Konsekvensen av å ikke utbedre dette kan være redusert brukervennlighet.

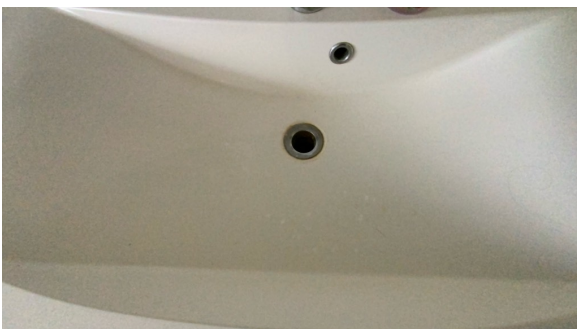
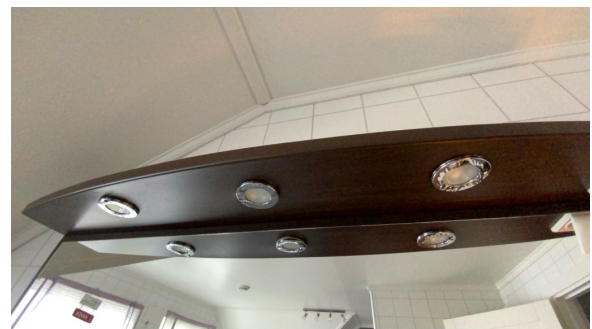
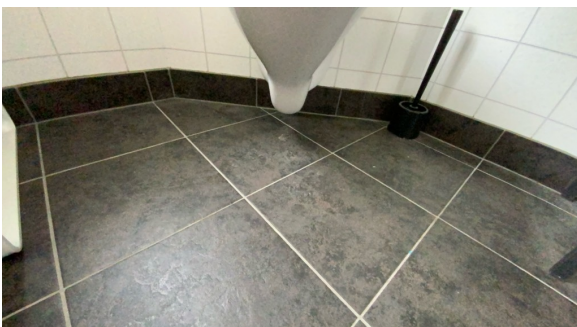
- Uten dreneringsløsning/lekkasjesikring kan lekkasjer pågå over lang tid uten å bli oppdaget. Dette kan føre til omfattende fuktskader i omkringliggende byggematerialer.
- Tiltak:

Etablere bunnventil eller propp for å kunne fylle opp vann i vask som tiltenkt. Utbedre downlights i lys-list.

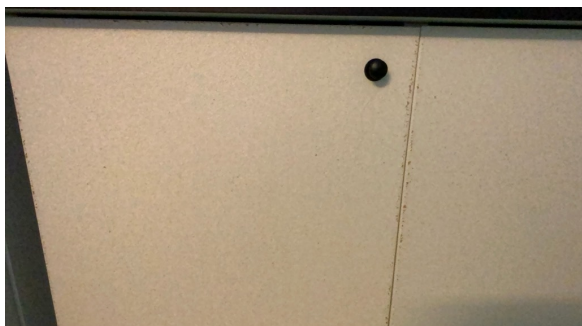
- Dersom avvik ikke utbedres er det fare for videre skadeutvikling.

Fronter med fulltskader på overflaten må slipes og males for å unngå videre fuktskade på innredningen.

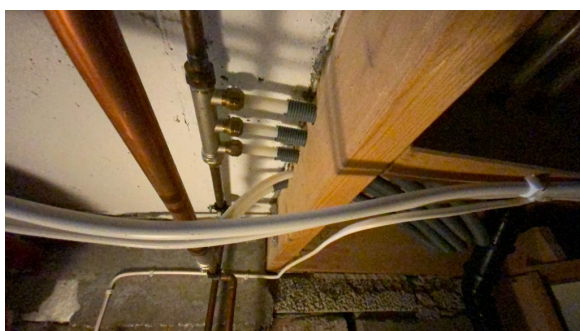
- Rørkurser på rør-i-rør system bør merkes.

Dette for å kunne lokalisere hvilket rør som går hvor for utskifting av rør ved en lekkasje.

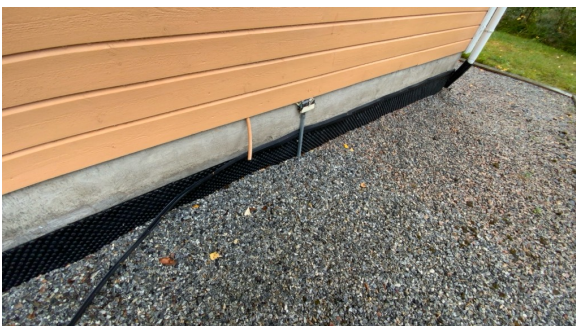
Noe av fuktighet kan komme av med kapillært oppsug i kjeller, da grunnmuren er fra tidligere bygg og det ikke var vanlig med å etablere grunnmursplast mot grunnforhold.
