Hemnesveien 186, 1970 HEMNES

**Stor, familievennlig enebolig i  
naturskjønne omgivelser -  
Strandlinje - Stor terrasse med  
nydelig utsikt - Sentrumsnært**

# Tilstandsrapport

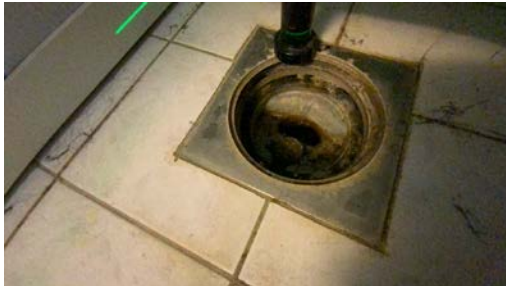
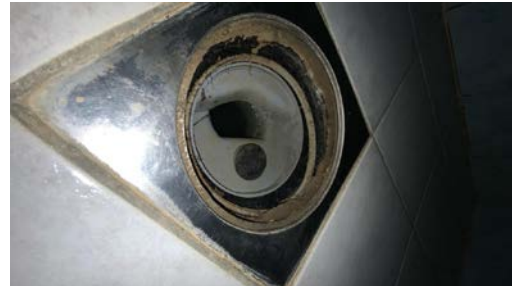
### TG 2 Sanitærutstyr og innredning

- Dersom avvik ikke utbedres er det fare for videre skadeutvikling.

Fronter med fulltskader på overflaten må slipes og males for å unngå videre fuktskade på innredningen.

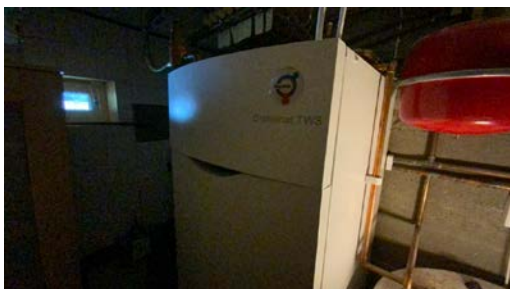
## ⓘ TG 2 Varmtvannstank

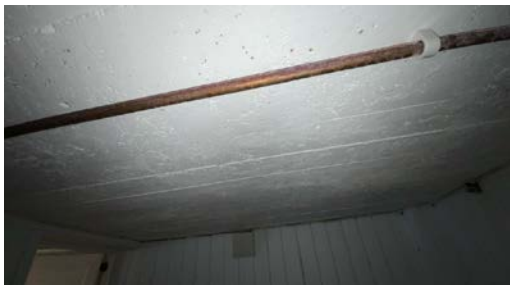
### TG 2 Fuktsikring og drenering

Noe av fuktighet kan komme av med kapillært oppsug i kjeller, da grunnmuren er fra tidligere bygg og det ikke var vanlig med å etablere grunnmursplast mot grunnforhold.

Det bør foretas justeringer der tomt heller mot huset for å unngå unødig fuktbelastning mot grunnmur.
