# Tilstandsrapport

Rekkehus

Kirkerudkleiva 36 , 1339 VØYENENGA

Befaringsdato: 09.02.2026

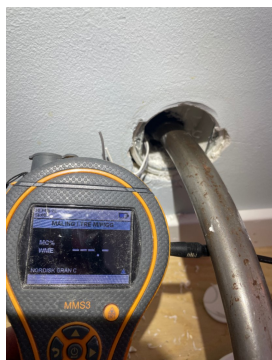
Hulltaking er foretatt uten å påvise unormale forhold. Hulltaking er foretatt i vegg mot våtsone.

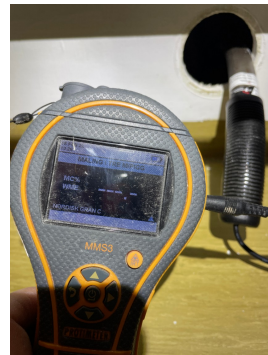
Hulltaking fra forrige taksmann er benyttet. Hulltaking er foretatt under vask på vaskerommet. Lite egnet sted da dette er ansett som våtsone!! Ingen fukt i tresvill bak vask på badet.

Hull boret i våtsone under vask bør tettes forsvarlig, da dette kan medføre økt risiko for fuktinntrengning og skader på konstruksjonen.!

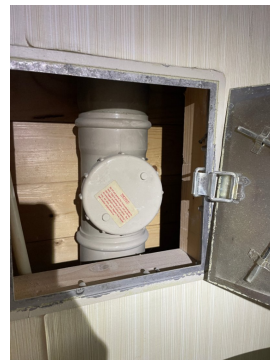
Det er avløpsrør og sluk av plast. Sluk på vaskerom i støpejern.

Videre bør det vurderes utskiftning eller nærmere undersøkelser av avløpsrørene, da mer enn halvparten av forventet brukstid er passert.

Konsekvensen av manglende tiltak kan være økt risiko for lekkasjer, driftsstans eller vannskader.
