Tilstandsrapport

Rekkehus

Kirkerudkleiva 36 , 1339 VØYENENGA

Befaringsdato: 09.02.2026

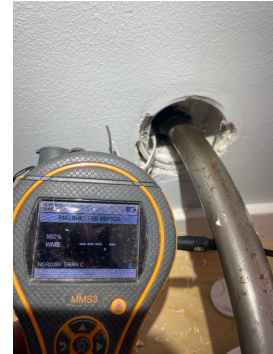
! TG 0 Tilliggende konstruksjoner våtrom

Hulltaking er foretatt uten å påvise unormale forhold. Hulltaking er foretatt i vegg mot våtsone.

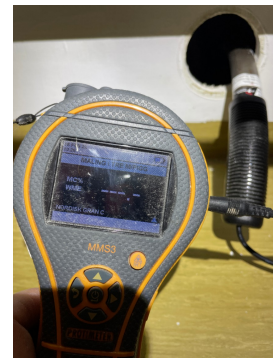
TG 0 Tilliggende konstruksjoner våtrom

Hulltaking fra forrige takstmann er benyttet. Hulltaking er foretatt under vask på vaskerommet. Lite egnet sted da dette er ansett som våtsone!! Ingen fukt i tresvill bak vask på badet.

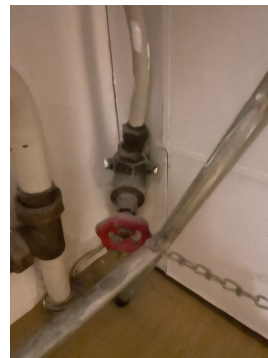
TG 2 Vannledninger

Konsekvensen av å ikke følge opp dette kan være økt risiko for lekkasjer og påfølgende skader på bygningens konstruksjoner.

Det anbefales å få utført en grundig kontroll av vannledningene av autorisert fagperson, og vurdere utskiftning dersom det avdekkes tegn til slitasje eller skader.

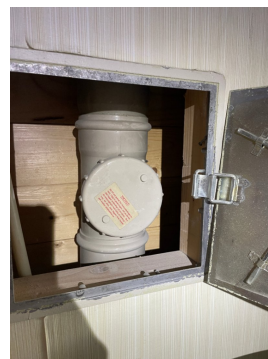
TG 2 Avløpsrør

Det er avløpsrør og sluk av plast. Sluk på vaskerom i støpejern. Avløpsrørene er skjult i konstruksjonen. Alder er tatt i betraktning ved fastsettelse av tilstandsgrad (TG). Stakeluke påvist på vaskerommet.

Konsekvensen av manglende tiltak kan være økt risiko for lekkasjer, driftsstans eller vannskader.

Videre bør det vurderes utskiftning eller nærmere undersøkelser av avløpsrørene, da mer enn halvparten av forventet brukstid er passert.

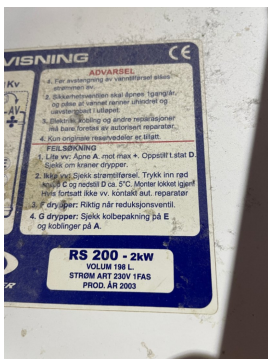
- Det er ikke behov for utbedringstiltak siden tanken fungerer i dag, men ut ifra alder kan skader plutselig oppstå på eldre tanker.
- Andre tiltak:

Det anbefales å vurdere utskifting av varmtvannstanken, da den har overskredet forventet levetid. Risikoen ved videre bruk er økt sannsynlighet for lekkasje og påfølgende vannskader.

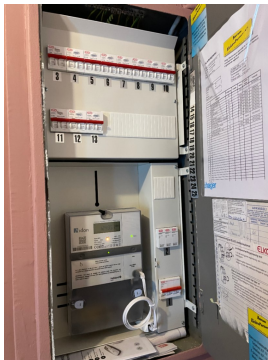
Elektrisk anlegg fremstår i ok tilstand, jeg er ikke fagmann for feltet og anbefaler på generelt grunnlag at elektriker vurderer slike anlegg. -EI-anlegg er kun beskrevet ikke kontrollert. Varmekabler, lamper, lys og andre elektriske komponenter er ikke funksjonstestet. Downlights/lys ikke demontert for kontroll. Avvik kan forekomme.
