# Tilstandsrapport

Enebolig

Ånerudvegen 3, 2223 GALTERUD

Befaringsdato: 10.01.2025

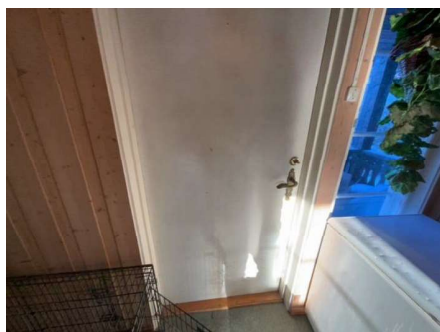
Det må påregnes oppussing, utskiftninger av pakninger, glass og vedlikehold av dører. Om dette ikke utføres kan det gi nedsatt isolasjonsevne og nedkorte brukstid.
