Prost Krag's veg 3, 2080 EIDSVOLL

Unik og innholdsrik enebolig i sentrum m/ sjel | Hybel | Solrik veranda m/nydelig utsikt | 2 garasjer | Vannb.gulvvarme

Befaringsdato: 13.04.2026

Rapportdato: 17.04.2026

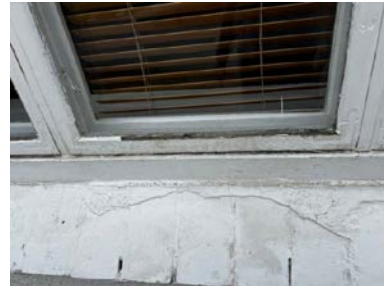
TG 2 Vinduer - 2

Avvik: • Det er påvist at enkelte vinduer er vanskelig å åpne/lukke.

• Det er påvist vinduer med fukt/råteskader.

• Karmene i vinduer er slitte og det er sprekker i trevirket. Løs kitt mm.

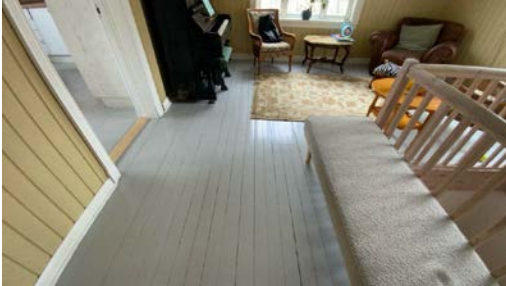
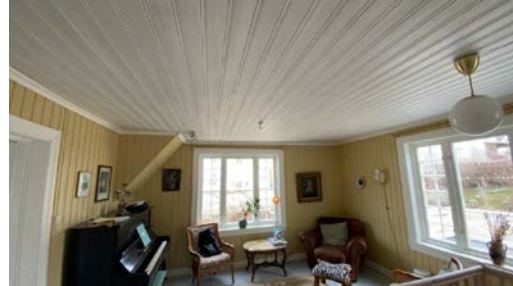
TG 3 Etasjeskille/gulv mot grunn

Avvik: • Det er målt høydeforskjell på mellom 15-30 mm gjennom hele rommet.

• Målt høydeforskjell på over 20 mm innenfor en lengde på 2 meter. Tilstandsgrad 3 gis med bakgrunn i standardens krav til godkjente måleavvik.

• Målt høydeforskjell på over 30 mm gjennom hele rommet. Tilstandsgrad 3 gis med bakgrunn i standardens krav til godkjente måleavvik.

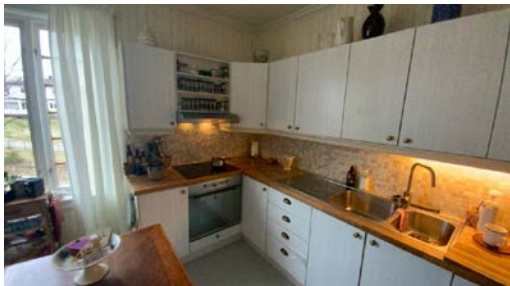
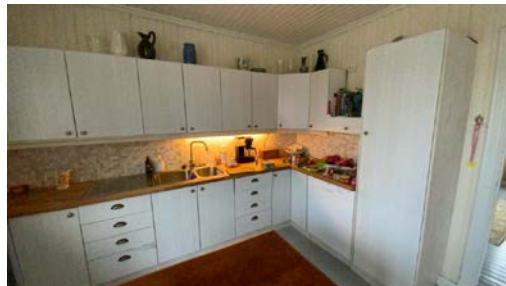
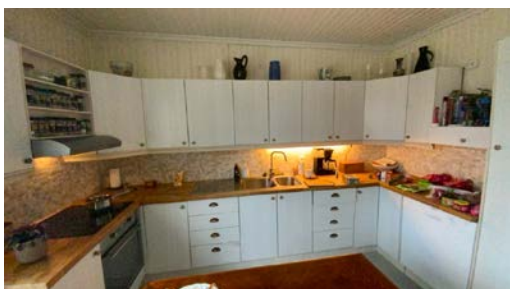
1. ETASJE > KJØKKEN

Avvik: • Det er manglende forsert mekanisk avtrekk fra kokesone i kjøkkenet.
