# Tilstandsrapport

Rekkehus

Hagekjeråsen 3B , 4580 LYNGDAL

Befaringsdato: 05.02.2026

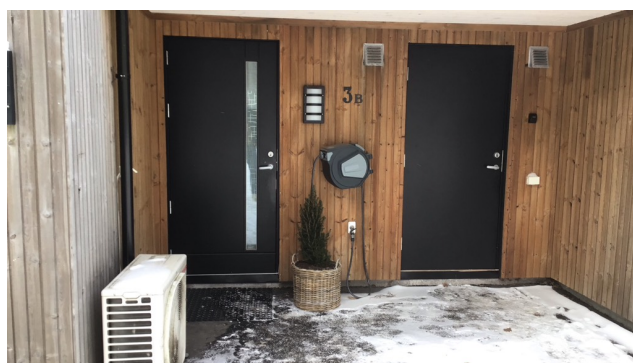
Slitasje merker på dør

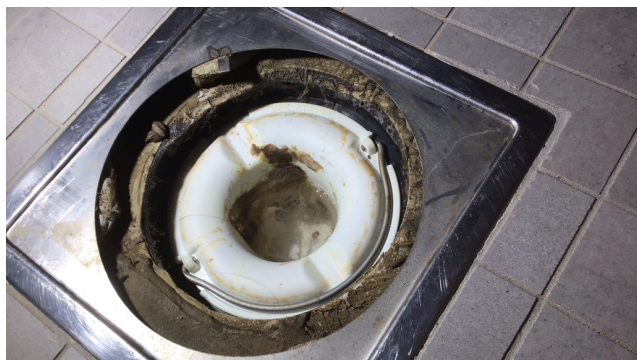
KJELLER > BAD/VASKEROM

**TG 1** Sluk, membran og tettesjikt

Det er plastsluk og synlig sluk mansjett under klemring som tettesjikt

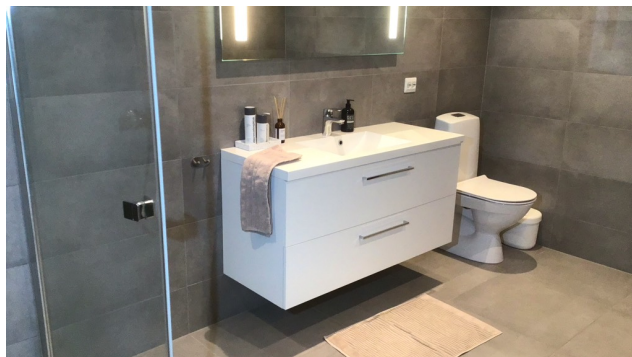
KJELLER > BAD/VASKEROM

**TG 1** Sanitærutstyr og innredning

Det er montert innredning med nedfelt vask, toalett og dusj vegger i hjørne.  
Det er eget avlukke til opplegg for vaskemaskin og varmtvanns tank med skyvedører.

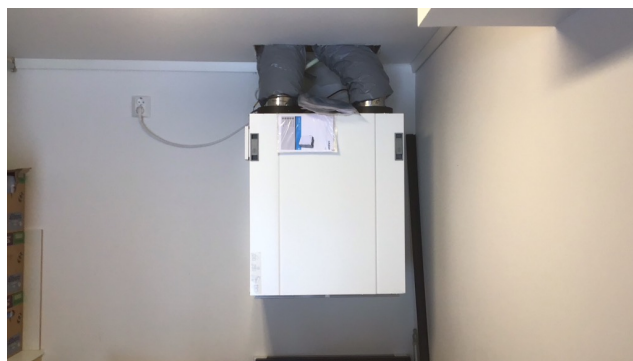
## TG 1 Ventilasjon

Boligen har balansert ventilasjon montert i bod.  
Anbefaler videre kontroll av anlegget i henhold til produsentens service og vedlikehold program

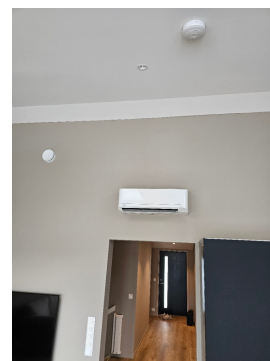
## TG 1 Varmesentral

Varmepumpe i stue.  
Funksjon ok på befaringssdagen.  
Estimert levetid er 10-15 år.  
Normalt filterrens og service påregnes etter produsentens anbefalinger.

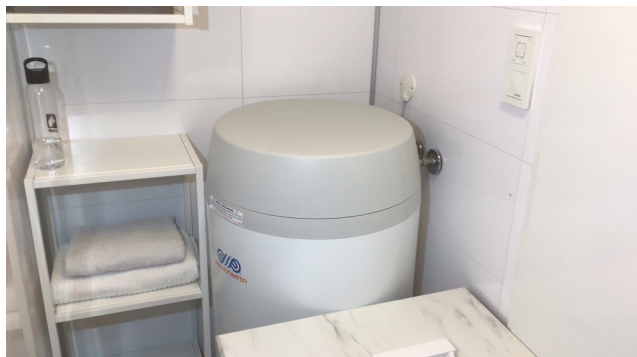
## TG 1 Varmtvannstank

200 liters varmtvannstank plassert på vaskerom, rommet har sluk og fliser på gulv som ivaretar lekkasjesikring.

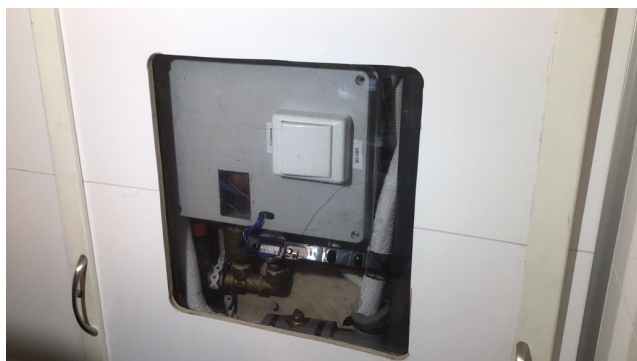
## ! TG 1 Vannbåren varme

Vannbåren varme montert i bad/vaskerom rom i kjeller.
