Jektveien 5, 7120 LEKSVIK

**Innholdsrik enebolig med gode  
solforhold | Dobbeltparasje med  
elbil-lader | Sjøutsikt og sentral  
beliggenhet**

Befaringsdato: 19.02.2026

Rapportdato: 27.02.2026

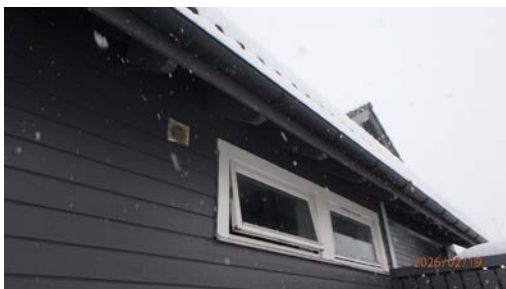
Det er ikke etablert snøfangere på taket.

- Overvåk tilstanden jevnlig. For å få tilstandsgrad 0 eller 1 må beslag/renner/nedløp skiftes ut, men tidspunktet for når dette er nødvendig er vanskelig å si noe om.
- Det må monteres snøfangere for å oppfylle byggeårets krav.
