# Tilstandsrapport

Enebolig

Lyngstadvegen 128, 6493 LYNGSTAD

Befaringsdato: 16.04.2026

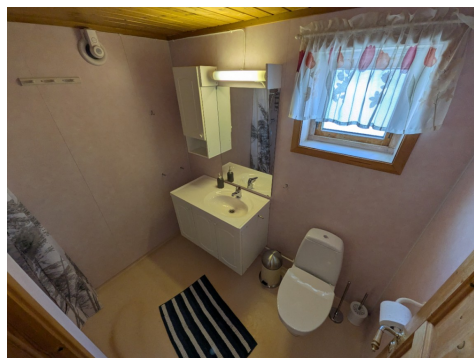
I påvente av en fremtidig oppgradering, så anbefales det installasjon av tett dusjkabinett med direkte avrenning til sluk, samt at sluk observeres og rengjøres jenvlig.

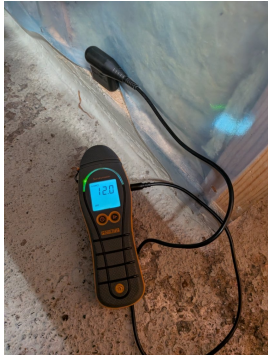
Hulltaking er ikke foretatt. Det er tilgang til konstruksjonen/bunnsvill fra tilstøtende rom, og det ble foretatt stikkmålinger uten å påvise unormale forhold. Fuktkvotemåling (vekt%) i konstruksjonen ble målt til 12.
