# Tilstandsrapport

Enebolig

Rudvegen 11, 2005 RÆLINGEN

Befaringsdato: 07.04.2025

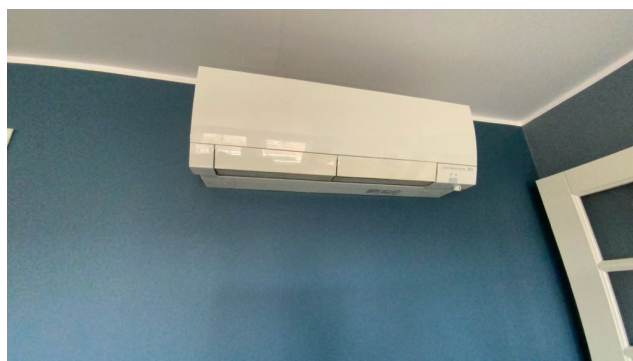
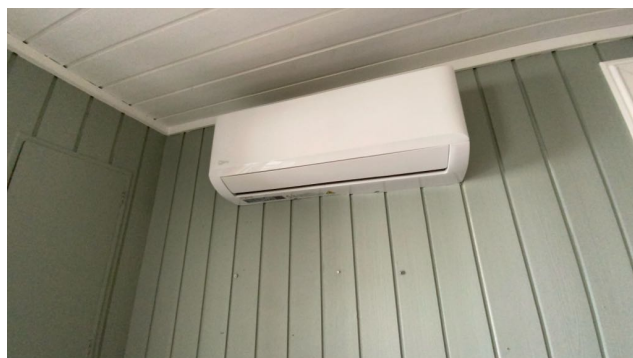
Varmepumpe fra 2015 i 1.etg og 2023 i u.etg. Varmepumpe fremstår med tiltenkt funksjon og vurdert opp mot alder. Jevnlige service er anbefalt for god ivaretagelse. Ev.t kommende vedlikehold tilfaller ny eier.

Årstall: 2015 Kilde: Eier
