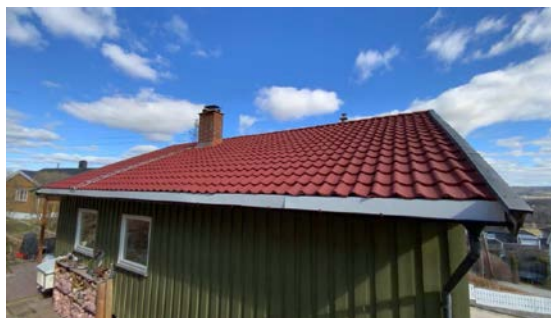
Besiktigelse av taktekinge.

- Tidspunkt for utskiftning av undertak nærmer seg.
- Overvåk tilstanden jevnlig. For å få tilstandsgrad 0 eller 1 må tekingen skiftes ut, men tidspunktet for når dette er nødvendig er vanskelig å si noe om.
- Tidspunkt for utskiftning av takteking nærmer seg.

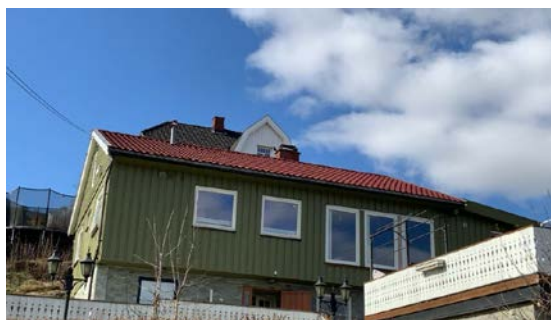
Besiktigelse av taktekinge.

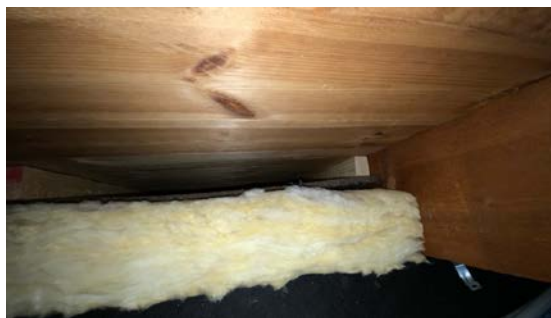
Synlige luftespalter på undertak.

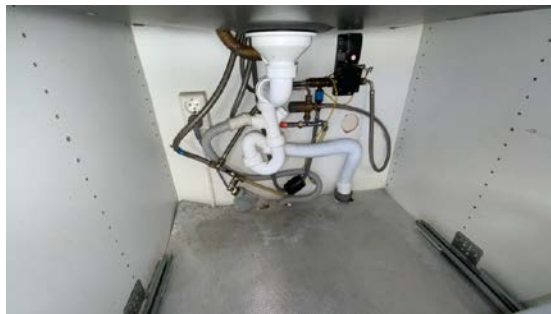
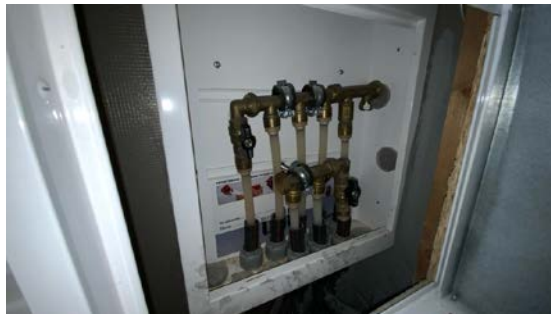
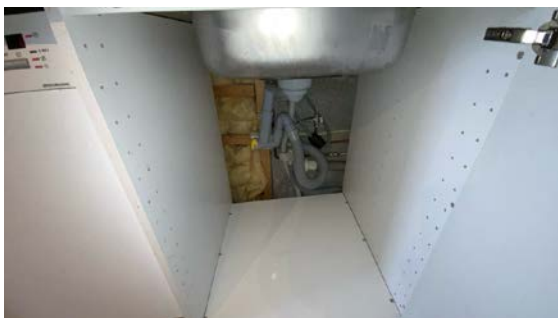
- Det er påvist at eventuelt lekkasjevann fra rør i rør system ikke ledes til sluk eller annen kompenserende løsning.
- Rørkursene på rør-i-rør systemet på vannledninger er ikke merket.

Besiktigelse av røropplegg.

- Det bør foretas tiltak på anlegget som sikrer bedre løsning på eventuelt lekkasjevann fra rør i rør system.
- Rørkurser på rør-i-rør system bør merkes.

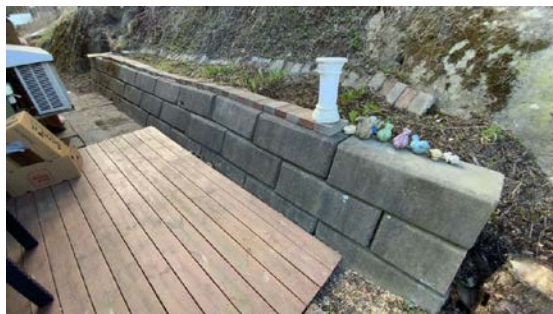
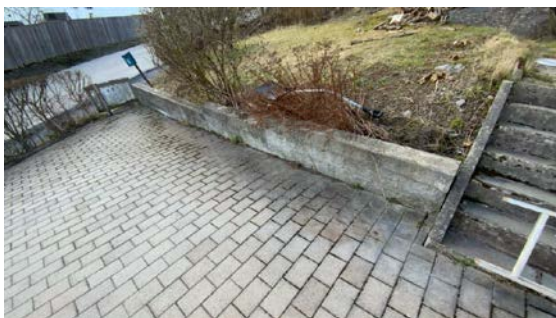
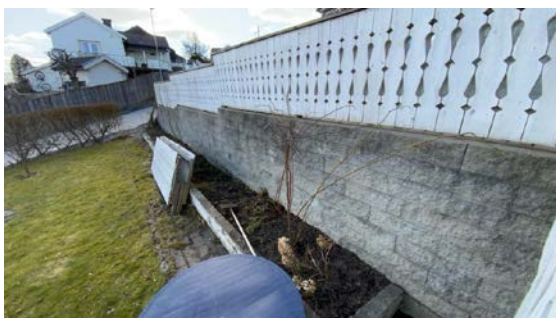
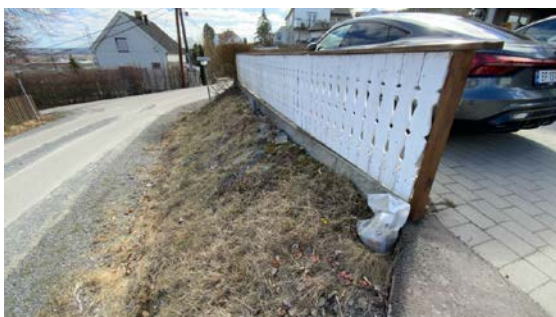
Besiktigelse av støttemur.

- Lokal utbedring må utføres.
