# Tilstandsrapport

Andelsleilighet

Gartnervegen 25, 2312 OTTESTAD

Oppdragsnr.: 20273-1779

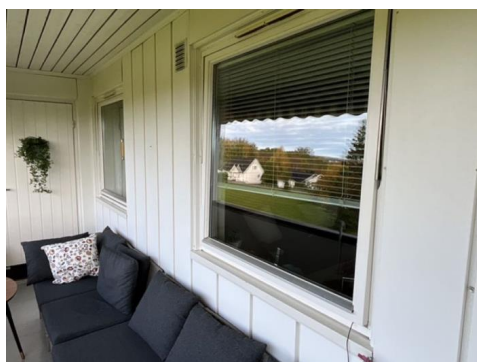
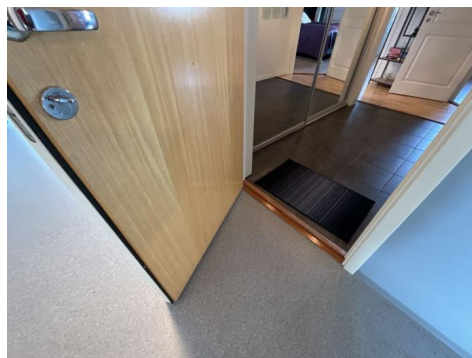
#### Vurdering av avvik:

- Vinduer må justeres.
- Det bør gjøres tiltak for å bedre ventilering av rommet.

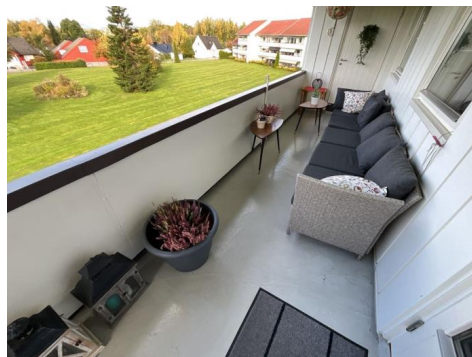
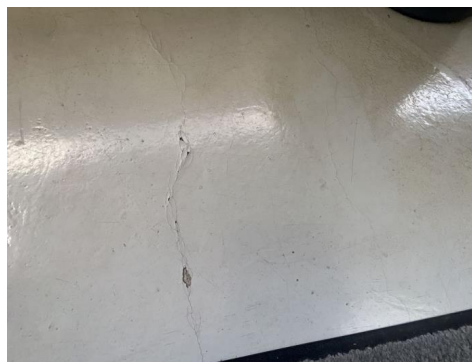
- Rekkverket er for lavt i forhold til dagens krav til rekkverkshøyder.
- Det er påvist andre avvik:

Det er påvist noen sprekker i gulvoverflater, samt noe avflassing av overflater.

- Det er ikke krav om utbedring av rekkverkshøyde opp til dagens forskriftskrav.
- Det må foretas tiltak for å lukke avviket.

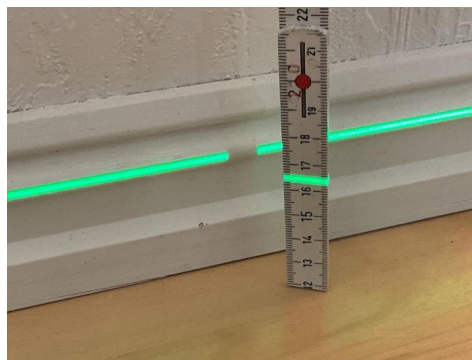
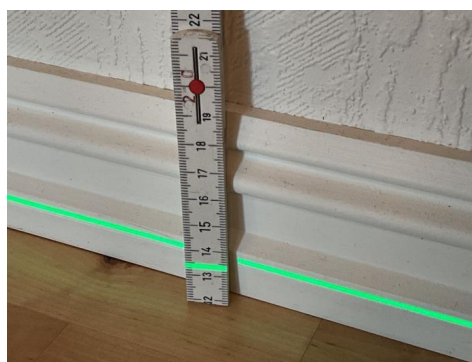
- Målt høydeforskjell på over 20 mm innenfor en lengde på 2 meter. Tilstandsgrad 3 gis med bakgrunn i standardens krav til godkjente måleavvik.
- Målt høydeforskjell på over 30 mm gjennom hele rommet. Tilstandsgrad 3 gis med bakgrunn i standardens krav til godkjente måleavvik.

- For å få tilstandsgrad 0 eller 1 må høydeforskjeller rettes opp. Ytterligere undersøkelser må foretas for å få kartlagt omfanget for utbedring.
- For å få tilstandsgrad 0 eller 1 må høydeforskjeller rettes opp. Det vil imidlertid sjelden være økonomisk rasjonelt som et enkeltstående tiltak i en bolig som dette. Dersom boligen en gang skal renoveres, kan man vurdere slike tiltak.

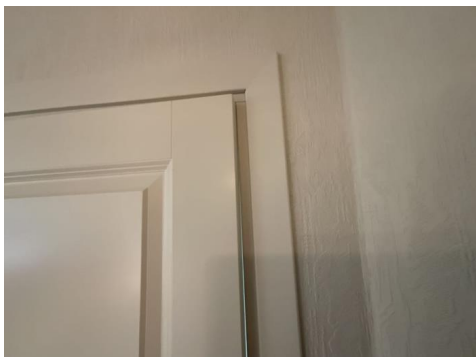
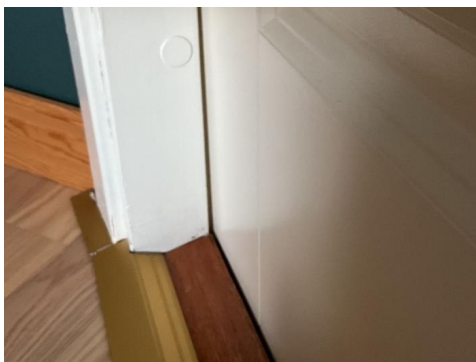
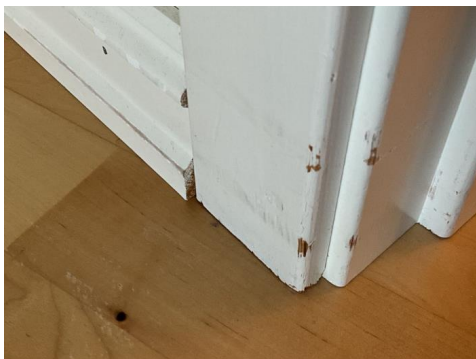
- Enkelte av innvendige dører har en del slitasje.
- Det er påvist avvik som tilsier at det bør foretas tiltak på enkelte dører.

- Enkelte dører må justeres.
- Lokal utbedring må påregnes.

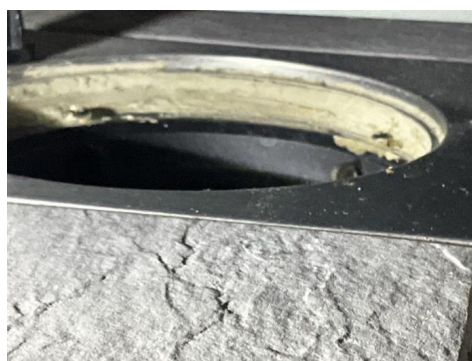
#### Vurdering av avvik:

- Sluk har begrenset mulighet for inspeksjon og rengjøring.
- Det er påvist mangelfull/feil utførelse rundt rørgjennomføringer e.l. som gir fare for fukt i konstruksjonen i våtsone.
- Mer enn halvparten av forventet brukstid er passert på membranløsningen.
- Mer enn halvparten av forventet brukstid er passert på slukløsningen.
- Det kan ikke konstateres synlig bruk av membran/tettesjikt på våtrommet.

- Overvåk tilstanden jevnlig. For å få tilstandsgrad 0 eller 1 må slukløsningen skiftes ut og sannsynligvis må også membransjiktet skiftes/utbedres. Det er imidlertid vanskelig å si noe om tidspunktet for når dette er nødvendig.
- Tilgang til sluk må bedres både for inspeksjon og rengjøring.
- Sluket må sjekkes og rengjøres jevnlig.

Anbefaler ytterligere undersøkelser, alternativt innhent dokumentasjon om mulig.

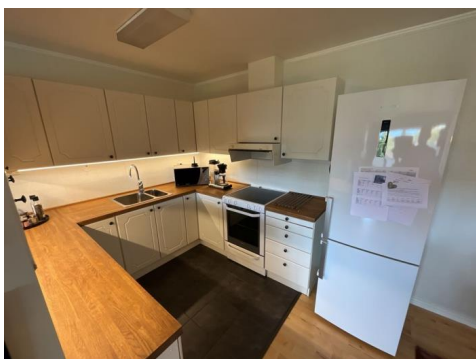
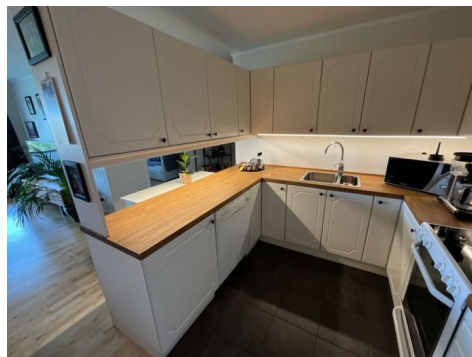
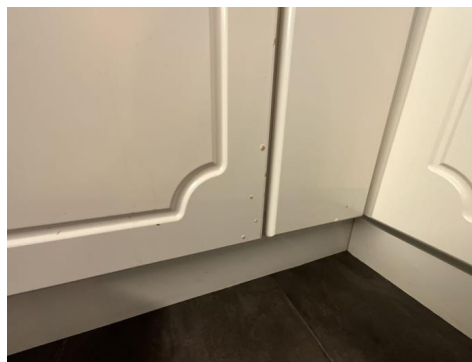
- Det er påvist skader på overflater/kjøkkeninnredning utover normal slitasjegrad.

- Det må påregnes lokal utbedring/utskiftning.

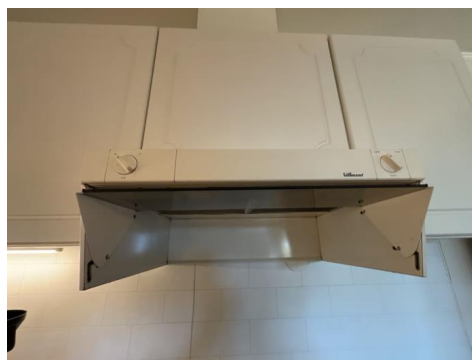
#### ! TG 2 Avtrekk

- Det er påvist andre avvik:

- Det må foretas tiltak for å lukke avviket.

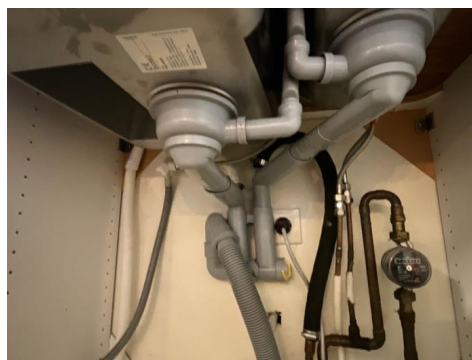
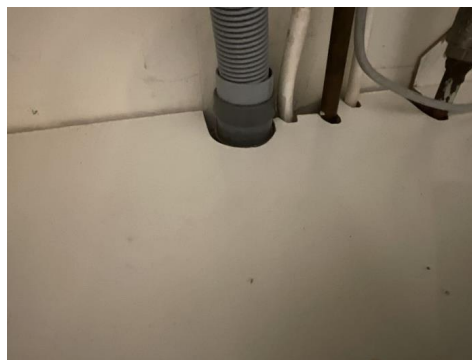
#### Vurdering av avvik:

- Det er ikke behov for utbedringstiltak siden anlegget fungerer i dag, men ut ifra alder kan skader plutselig oppstå på eldre anlegg.
- Overvåk tilstanden jevnlig. For å få tilstandsgrad 0 eller 1 må røranlegget skiftes ut, men tidspunktet for når dette er nødvendig er vanskelig å si noe om. Ved renovering, påse at røranlegget dokumenteres av fagperson.
- I forbindelse med oppgradering av våtrom vil det være naturlig med utskiftning av rør.

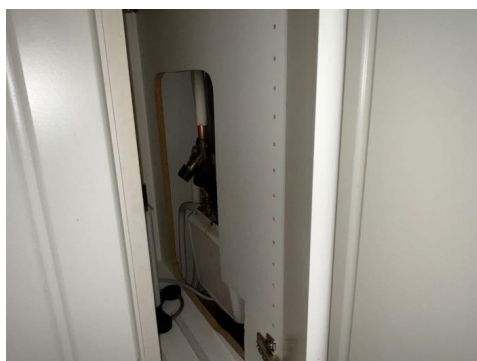
- Det er påvist at varmtvannstank er over 20 år
- Det er ikke påvist tilfredsstillende el-tilkobling av varmtvannstank iht. gjeldende forskrift.
- Det er påvist andre avvik:

- Det bør etableres tilfredsstillende el-tilkobling etter gjeldende forskrift.
- Det er ikke behov for utbedringstiltak siden tanken fungerer i dag, men ut ifra alder kan skader plutselig oppstå på eldre tanker.
- Det må foretas tiltak for å lukke avviket.

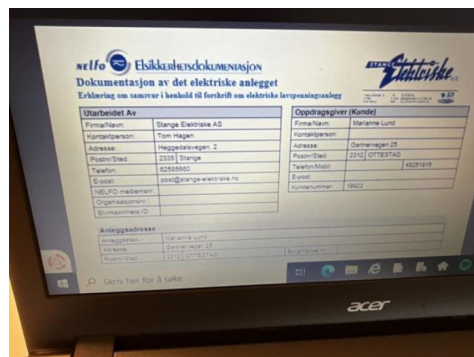
## TG 2 Elektrisk anlegg

**Nei Kapasiteten til el.anlegget er liten.**
7. Har det vært brann, branntilløp eller varmgang (for eksempel termiske skader på deksler, kontaktpunkter eller lignende) i boligens elektriske anlegg?

Ja Eldre installasjon i store deler av leiligheten.
