# TILSTANDSRAPPORT

Liakroken 4

5132 NYBORG

14.07.2025

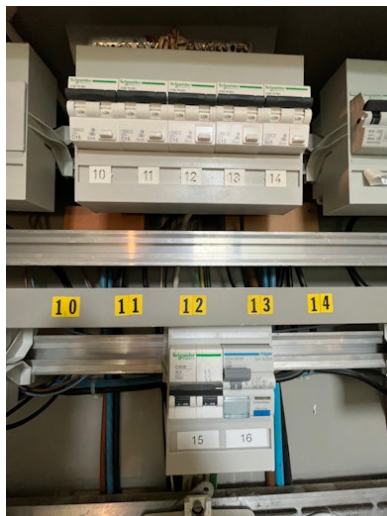
## Bilde

Det er likevel foretatt en enkel vurdering av anlegget basert på selgers informasjon og besiktelse av synlige deler i boligen. Undersøkelsen er basert på spørsmål og punkter fra forskriften Tryggere Bolighandel som ble vedtatt 01.01.2022.
