Tilstandsrapport

Enebolig

Roslandsvegen 61 , 4341 BRYNE

Befaringsdato: 11.02.2026

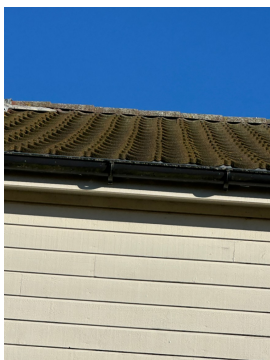
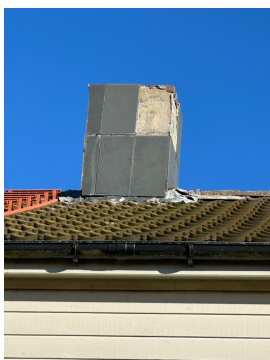
Det bør vurderes tiltak for å rette opp eller stabilisere skjevhetene i takkonstruksjonen, for å unngå ytterligere deformasjoner eller svekkelse av konstruksjonen som kan medføre redusert bæreevne og økt risiko for følgeskader.

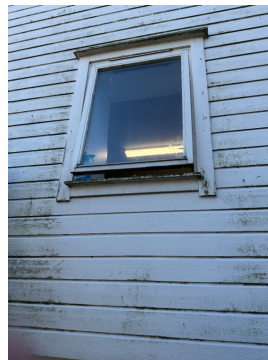
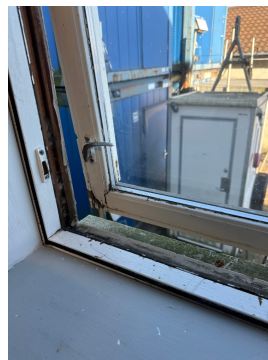
TC 1 Vinduer

- Det er påvist noen glassruter som er punktert eller sprukne.
- Trevirket i vinduene har stedvis høyt fuktnivå.

- Belistning/vannbrett må utbedres og overganger tettes.
- Vinduer med punkterte/sprukne glass må påregnes skiftes ut, enten hele vinduet eller kun selve glassene.

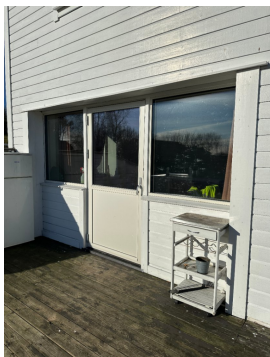
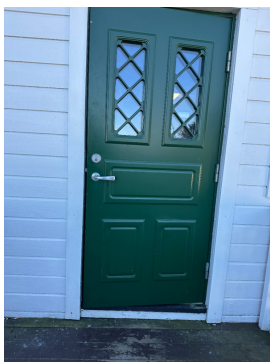
TC 1 Dører

Bygningen har malte ytterdører (to ytterdører er to år gamle iflg. eier).

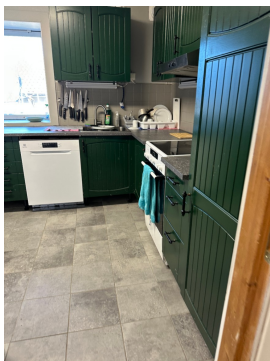
Det bør utføres utbedring av sprekke i overflatene for å hindre videre forringelse og redusere risiko for fuktskader eller ytterligere skader på innredningen.

- Det må foretas lokal utbedring.

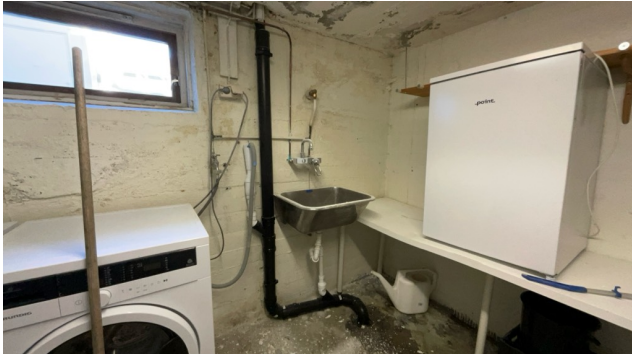
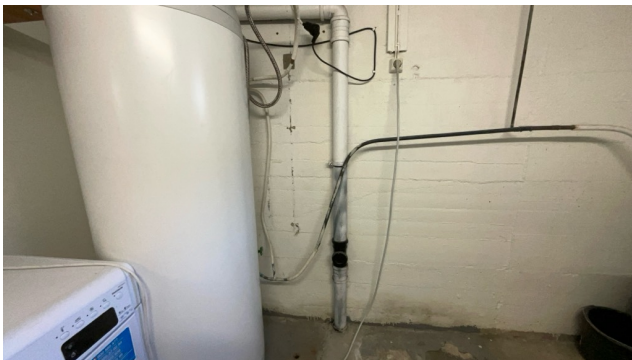
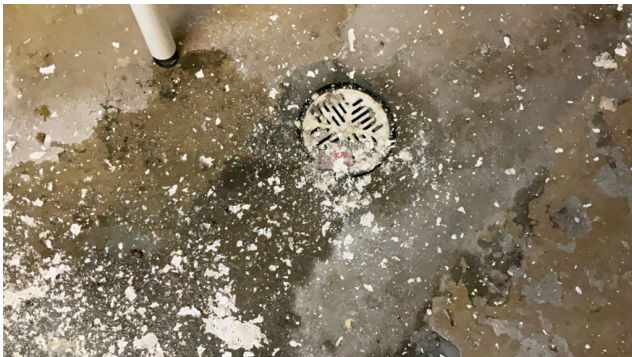
TG 2 Avløpsrør

Det er avløpsrør av plast.

- I forbindelse med oppgradering av våtrom vil det være naturlig med utskifting av rør.
- Eldre avløpsrør har blant annet større sannsynlighet for lekkasjer, noe som kan føre til omfattende og kostbare vannskader i boliger.
