# Tilstandsrapport

Halvpart av 2-mannsbolig

Egga 3, 2446 ELGÅ

Oppdragsnr.: 20243-2002

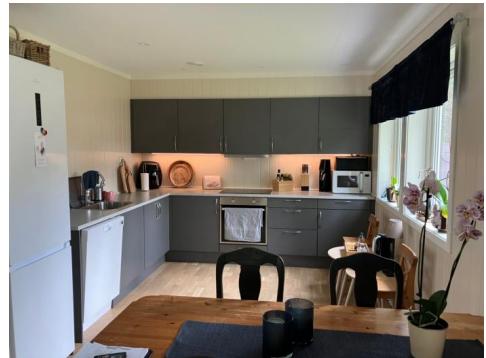
## 1.ETASJE > STUE/KJØKKEN

### ! TG 1 Overflater og innredning

Kjøkken 1.etasje opplyst fra 2020. Innredning med laminerte fronter og skrog. Laminerte benkeplater. Veggflater over kjøkkenbenk med laminerte plater, overgang med mykfuge. Oppvaskkum i metall. Integrerte hvitevarer med platetopp, stekeovn, frittstående kjøøl/frys. Balansert ventilasjonsanlegg.
