Toppagrenda 119, 2646 GÅLÅ

**Koselig fjellhytte med  
panoramautsikt over Gålåvatnet –  
solrik tomt, nær alpinanlegg,  
skiløyper og turterreng.**

# Tilstandsrapport

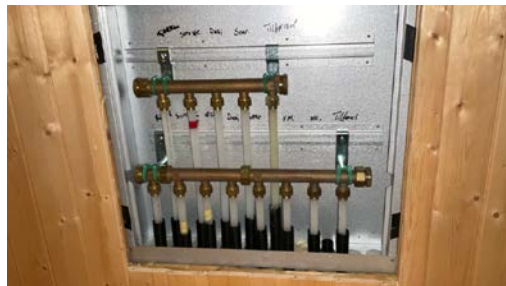
Fordelerskap rør i rør.

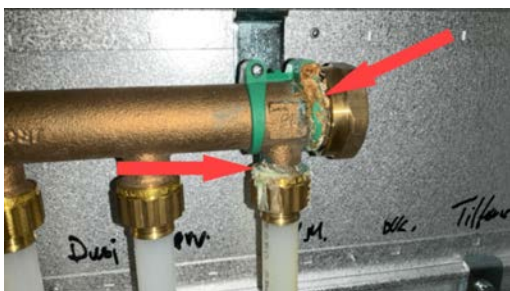
Irr på rørkobling på samlestokk i fordelerskap.

- Det bør etableres tett tilslutning mellom varerør og vannrør der hvor dette mangler. Uten tett tilslutning vil vannet ved et eventuelt rørbrudd ikke ledes tilbake til rørskapet. Dette vil føre til unødvendige store skader ved et eventuelt rørbrudd.
- Rørlegger bør undersøke koblinger med irr og foreta eventuelle nødvendige tiltak.
