Toppagrenda 119, 2646 GÅLÅ

**Koselig fjellhytte med  
panoramautsikt over Gålåvatnet –  
solrik tomt, nær alpinanlegg,  
skiløyper og turterreng.**

# Tilstandsrapport

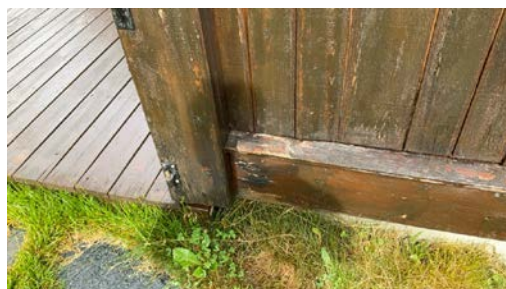
- Det er avvik:
- Kledning/overflatebehandling bærer stedvis preg av værslitasje.
- Lav høyde mellom grunnen og kledning.

- Kledning/overflatebehandling bærer stedvis preg av værslitasje.

- Tiltak:
- Overflatebehandlingen er treverkets beskyttelse mot vann, tilsmussing og misfarging fra svertesopp eller alger. Om treverket blir stående uten beskyttelse vil dette øke risikoen for at treverket trekker til seg fukt som igjen kan føre til fuktskader. Vedlikeholdsarbeider må påregnes.
- Risiko for skader på kledning. Anbefalt høyde mellom terreng og kledning er 30cm.

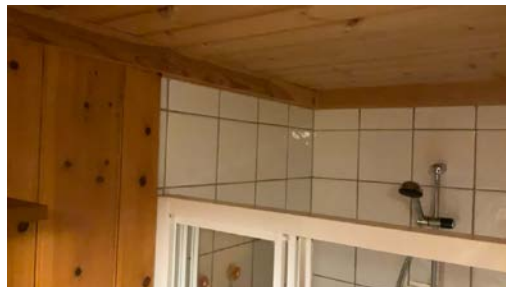
- Ikke fuksikker overflate i våtsonen ifm servant og dusjsone.
