Toppagrenda 119, 2646 GÅLÅ

### **Salgsoppgavedato**

# Tilstandsrapport

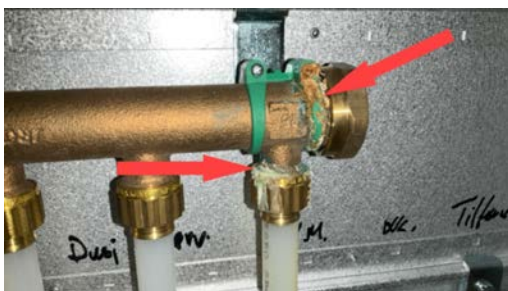
Irr på rørkobling på samlestokk i fordeleskap.

- Det bør etableres tett tilslutning mellom varerør og vannrør der hvor dette mangler. Uten tett tilslutning vil vannet ved et eventuelt rørbrudd ikke ledes tilbake til rørskapet. Dette vil føre til unødvendige store skader ved et eventuelt rørbrudd.
- Rørlegger bør undersøke koblinger med irr og foreta eventuelle nødvendige tiltak.

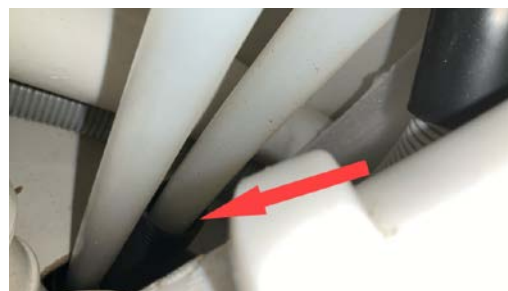
• I kjøkkenskap er det ikke tett tilslutning mellom varerør og vannrør på rør i rør opplegget.
