Theavegen 16, 4343 ORRE

**Trivelig del av tomanssbolig med  
gjennomgående god standard, 3  
soverom, 2 stuer og carport.  
Barnevennlig beliggenhet!**

**Salgsobjekt:** Tomannsbolig  
**Eierform:** Eiet  
**Byggeår:** 2013  
**BRA-i/BRA Total** 154/185 kvm  
**Tomtstr.:** 349.6 m<sup>2</sup>  
**Soverom:** 3  
**Antall rom:** 6  
**Gnr./bnr.** Gnr. 31, bnr. 332  
**Oppdragsnr.:** 1403250425

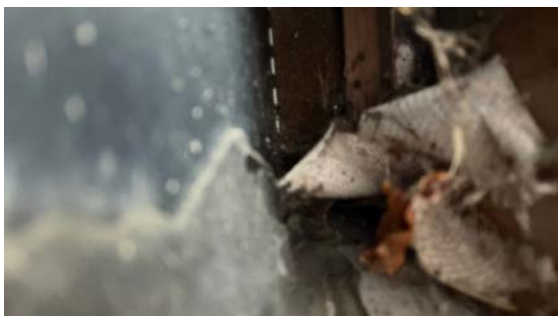
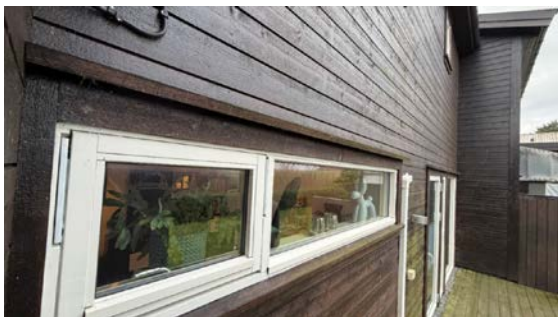
## TO 2 Takkonstruksjon/Loft

Det er ikke etablert spalter eller lekting for lufting av takkonstruksjonen på innsiden, og det er heller ikke synlige luftespalter i panelt takutstikk. Mangelfull lufting kan medføre risiko for fuktskader som følge av kondensering over tid. Trolig er takkonstruksjonen luftet utvendig.

Det ble ikke registrert synlige fuktskader innvendig på tilgjengelige flater ved befaring.

Det anbefales nærmere kontroll av takets lufting, verifisering av eventuell skjult lufting i konstruksjonen og vurdering av behov for etablering av luftespalter.

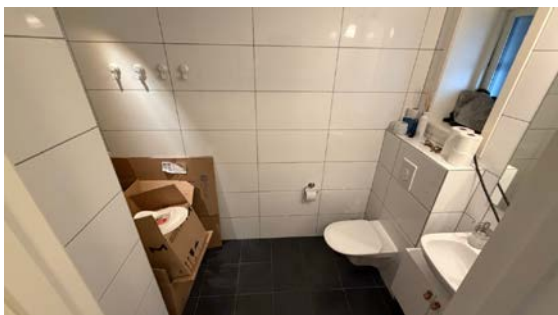
## 1. ETASJE > BAD

Aktuell byggeforskrift er tekniske forskrifter i perioden 1997-2010. Dokumentasjon: ingen dokumentasjon. Noe begrenset tilkomst for kontroll av deler av bad/dusjnisen på befaringsdagen. Eier opplyser art dusjnisen ikke ha vært i bruk.

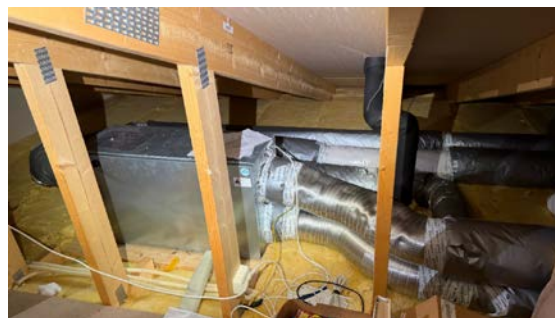
## ! TG 1 Ventilasjon

Boligen har balansert ventilasjon. Anlegget fremstår i normal og fungerende stand uten registrerte avvik ved befaring. Normalt vedlikehold må påregnes, jevnlig filterbytte og service etter behov. For å sikre et godt inneklima bør anlegg og kanaler rengjøres jevnlig. Filter bør byttes to ganger i året. Ventilasjonsaggregatet bør rengjøres en gang i året, og storrengjøringen av selve ventilasjonsanlegg og kanaler bør ha en intervall på hvert fjerde år. Aggregat montert på kaldt loft, filter er ikke besiktet.

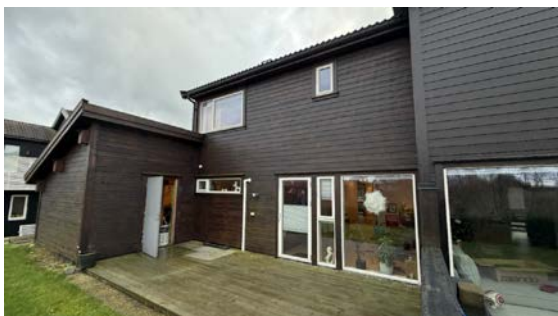
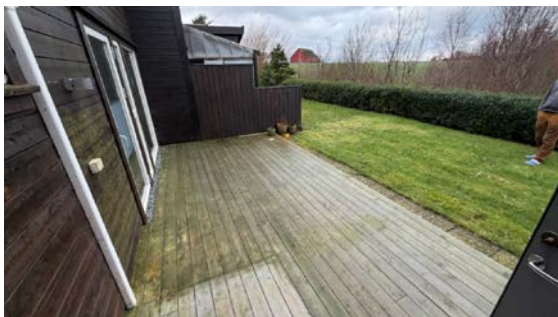
## ! TG IU Grunnmur og fundamenter

Ringmur/plate i betong. Ringmuren er utforet og gjennkledd. På bakgrunn av dette vil innvendig grunnmur ikke være synlig, og eventuelle riss/sprekker i grunnmur vil ikke la seg påvise.

- Det bør foretas terrengjusteringer.

Terrenget må ha fall fra grunnmuren for å sikre god avrenning av overflatevann. Eventuelt må det utføres drenerende tiltak i terrenget for å lede overflatevann vekk fra boligen.
