# Tilstandsrapport

Enebolig

Galeasveien 13 , 3772 KRAGERØ

Befaringsdato: 12.03.2026

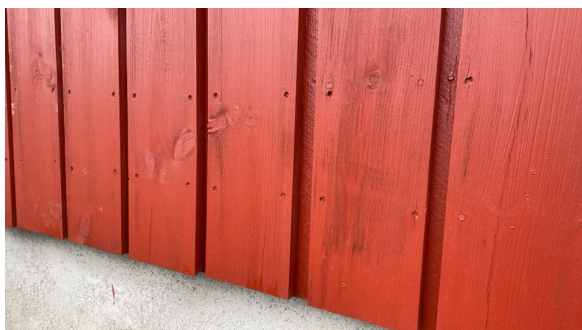
## TG 2 Veggkonstruksjon - 2

- Det er påvist spredte råteskader i bordkledningen.

Deler av kledningen er malingsslitt og har tørkesprekker. Tilstanden inne i veggene kan ikke kontrolleres uten destruktive inngrep.

- Råteskader i bordkledningen kan fortsette å utvikle seg både i tilliggende bordkledning og til bakenforliggende veggkonstruksjon, dersom en ikke foretar tiltak.
- Råteskadet trekledning må skiftes ut.

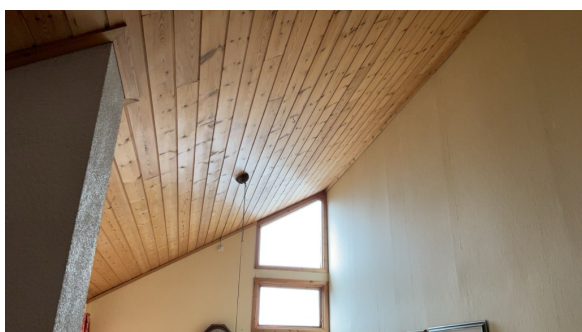
## TG2 Takkonstruksjon/Loft - 3

Det er montert en luke i taket. Taket er ikke forsvarlig tettet og det er fuktskjolder ved luken.

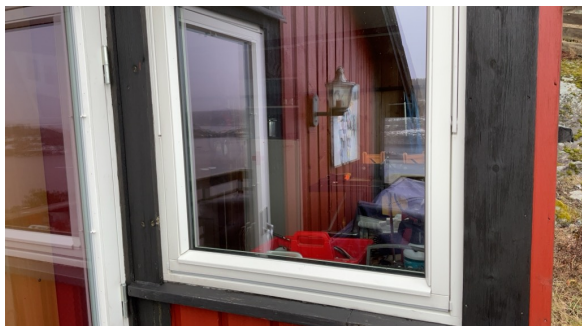
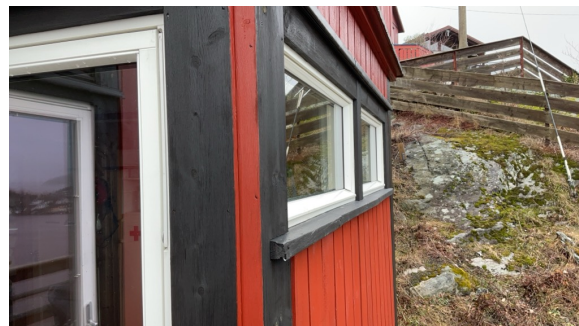
## TG 2 Vinduer - 2

- Det er påvist avvik rundt innsettingsdetaljer.

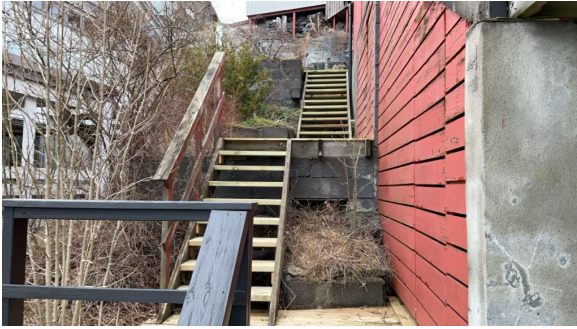
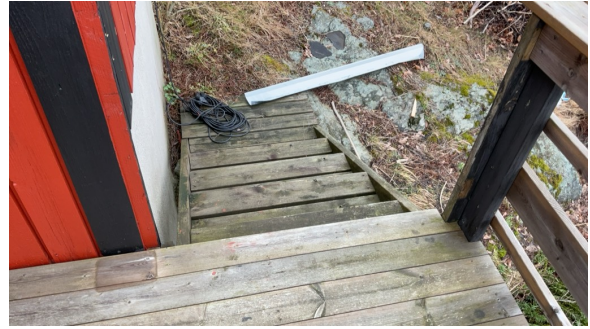
## TG 2 Utvendige trapper - 2

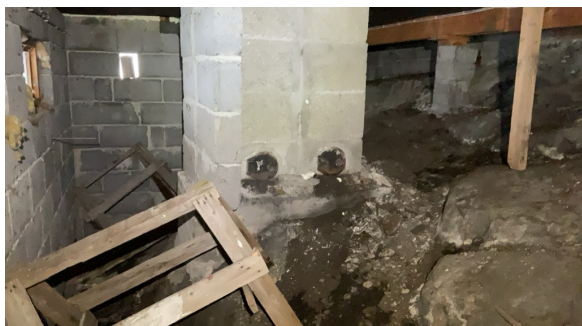
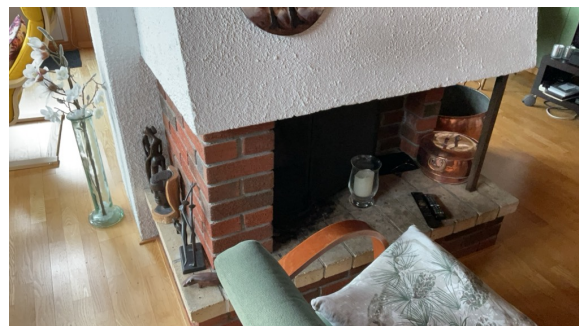
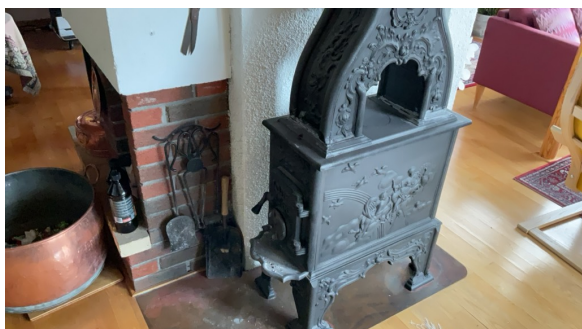
## TG 2 Kryp Kjeller

Fukt følger fjellet inn i krypkjellerne.

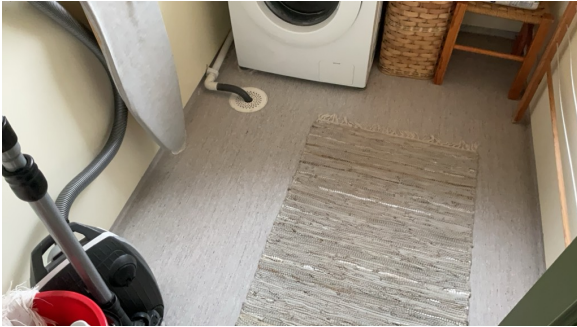
Det er ikke fuktbestandige materialer på veggene. Det er ingen ventilering av rommet foruten åpningsvindu.

Rommet fungerer med dagens bruk. Det bør etableres mekanisk avtrekk.

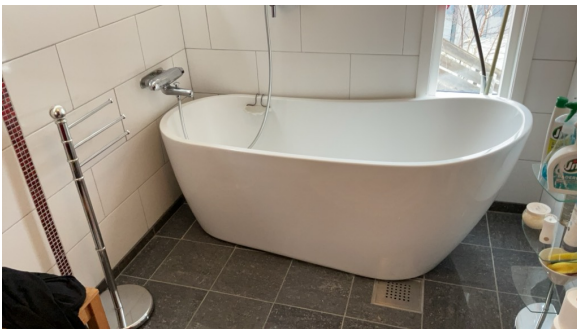
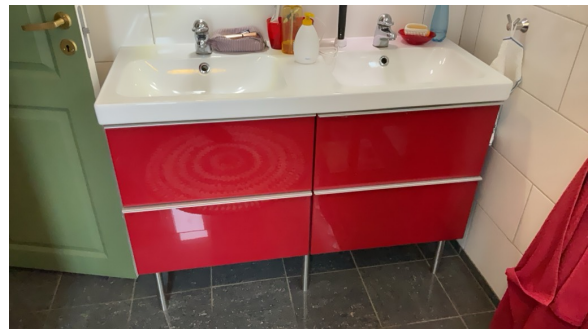
- Det er vindu/dør med ikke fuktbestandige materialer i våtsonen (ved vask, dusj, badekar, osv.), løsningen eller byggematerialet er uegnet.

- Dersom det ikke gjøres tiltak, kan dette medføre oppfukning, oppsvelling og forringelse av materialer over tid og fuktskader på tilstøtende konstruksjoner.
- Uegnede materialer må fuktbeskyttes/utskiftes.

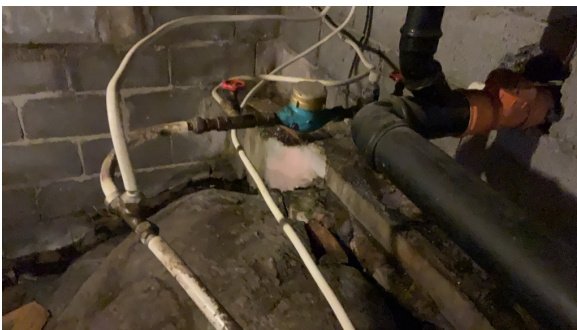
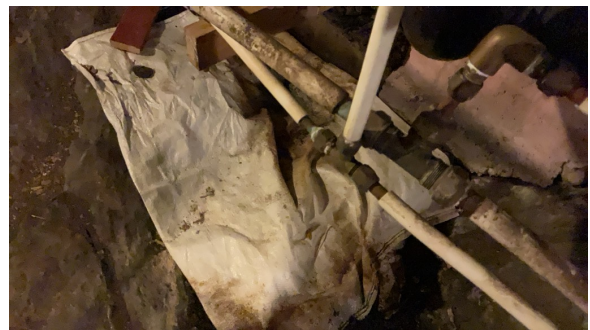
### ! TG 2 Avløpsrør

- Det er ikke behov for utbedringstiltak siden anlegget fungerer i dag, men ut ifra alder kan skader plutselig oppstå på eldre anlegg.

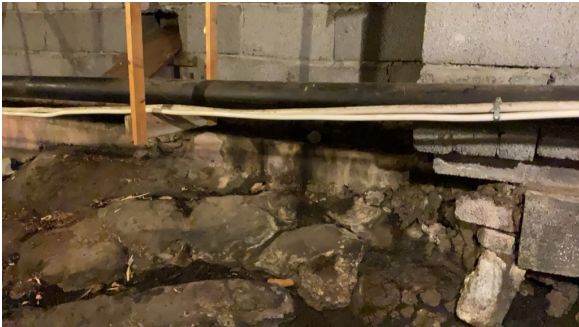
## TG2 Ventilasjon
