Vikavegen 39, 2312 OTTESTAD

**OTTESTAD**

Befaringsdato: 02.03.2026

Rapportdato: 06.03.2026

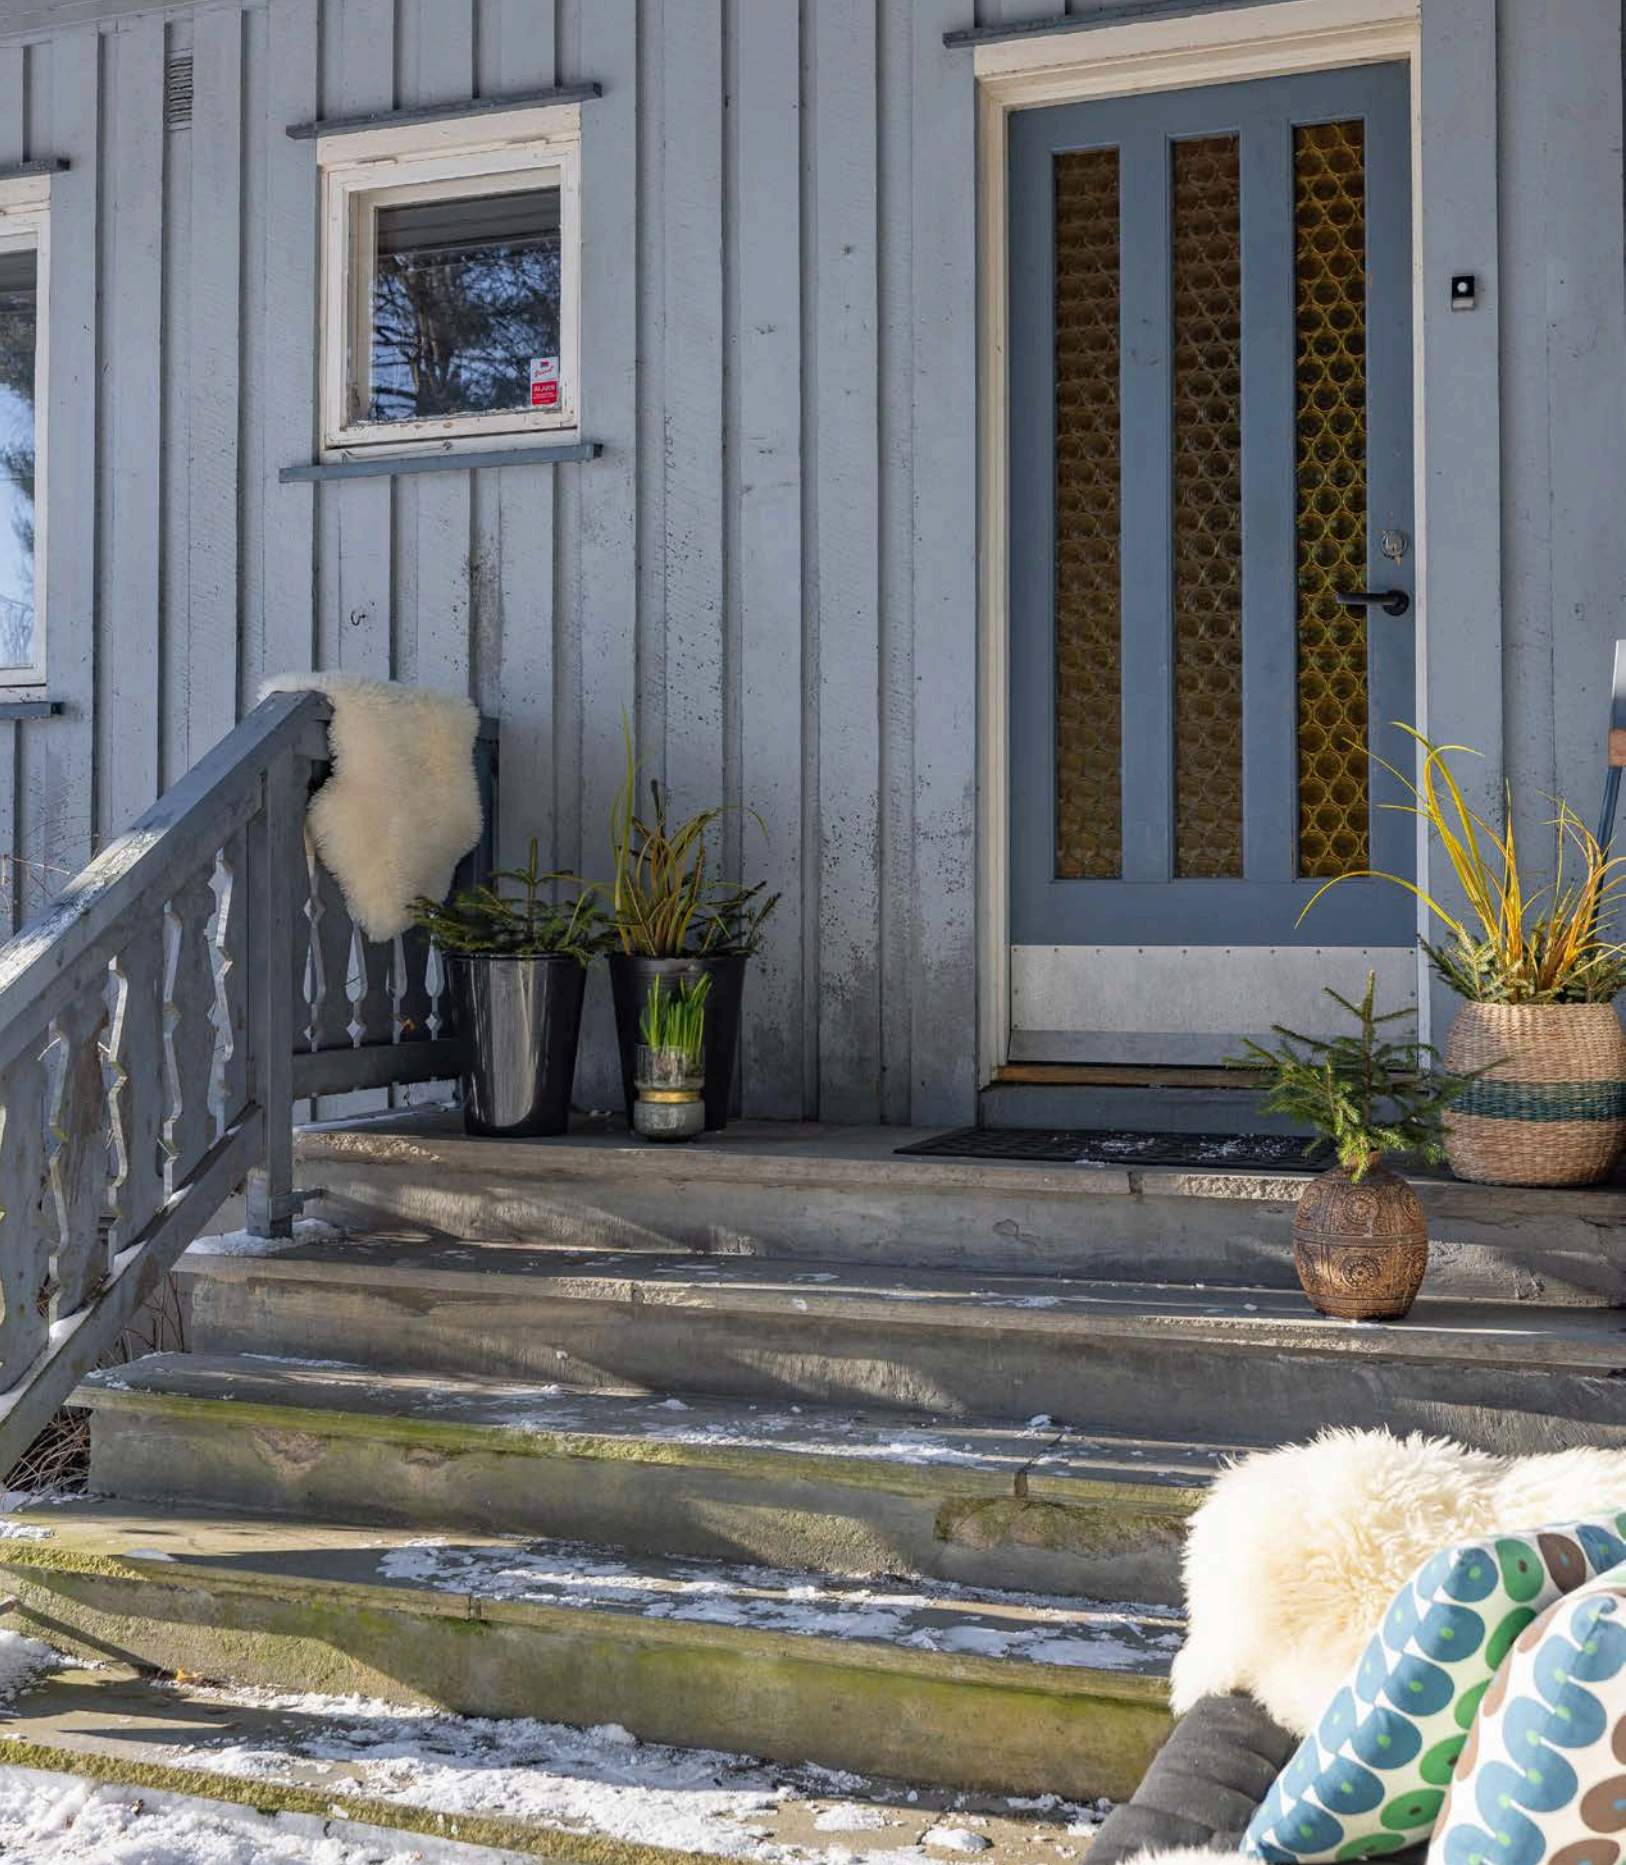
Boligen er oppført i 1966 og har behov for vesentlig oppgradering både utvendig og innvendig.

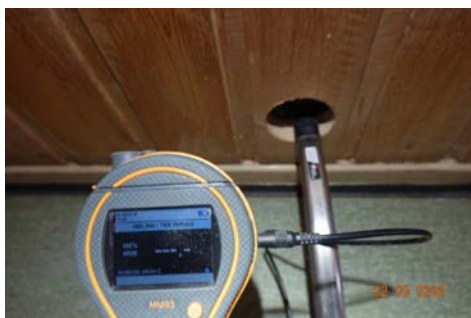
Hulltaking er foretatt nederst på delevegg mot våtsonen. Ved bruk av fuktmåler ble det ikke registrert unormale verdier.

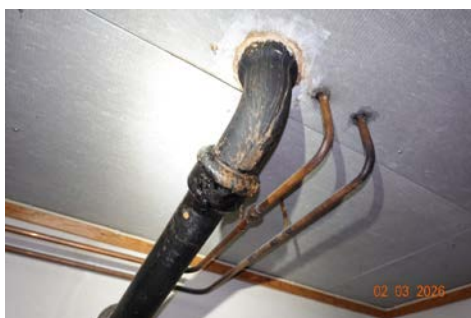
- I forbindelse med oppgradering av våtrom vil det være naturlig med utskiftning av rør.
- Tidspunkt for utskiftning av avløpsrør nærmer seg.
- Eldre avløpsrør har blant annet større sannsynlighet for lekkasjer, noe som kan føre til omfattende og kostbare vannskader i boliger.

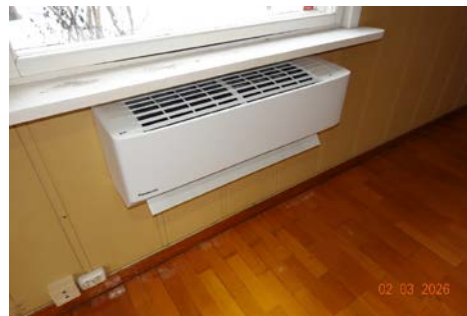
Boligen varmes opp i hovedsak med varmepumpe luft- luft og suppleres med vedfyring og elvarme.  
Varmepumpe fra 2021.  
Stråleovn på bad i 1.etasje.
