# Tilstandsrapport

📍 Fururabben 21 B, 1361 ØSTERÅS

# gnr. 34, bnr. 285, snr. 16

Rapportdato: 11.03.2025

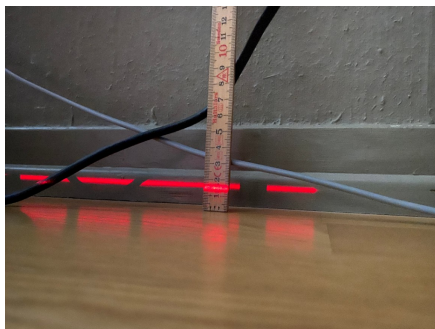
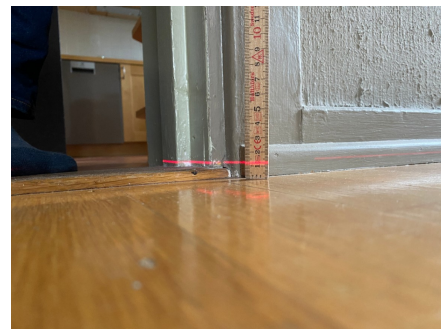
## TE IU Etasjeskillere

Etasjeskillere i armert betong, forventes å være oppført i henhold til byggeforskrifter som var gjeldende da boligen ble oppført.
