# Tilstandsrapport

Enebolig

Løkkebakken 18, 3770 KRAGERØ

Befaringsdato: 11.06.2024

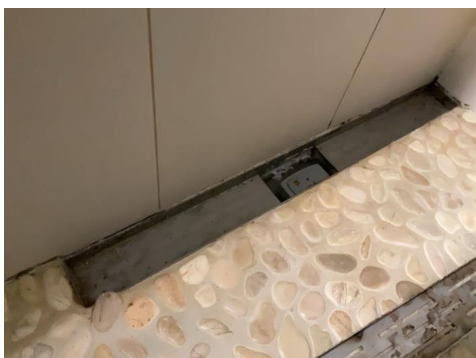
## ETASJE > BAD/VASKEROM

Membran av ukjent utførelse.  
Slukrenne av stål langs vegg.

### TG 1 Sanitærutstyr og innredning

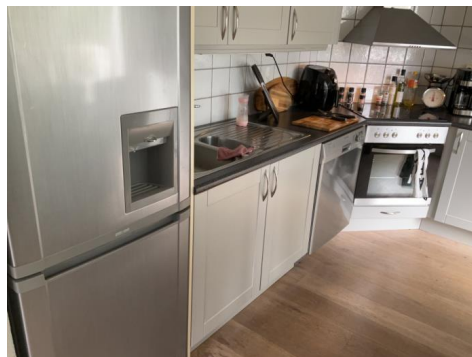
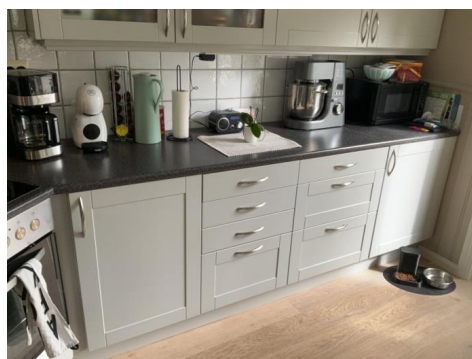
### ETASJE > STUE/KJØKKEN

### ! TG 1 Overflater og innredning

Kjøkken med malte innrammede fronter og laminat benkeplate. Kjøkkenet har integrert platetopp med stekeovn, og nisjer/avsatt plass med opplegg til oppvaskmaskin og kjøleskap.
