# Tilstandsrapport

Rekkehus

Amalie Skrams veg 56, 2407 ELVERUM

Befaringsdato: 13.06.2025

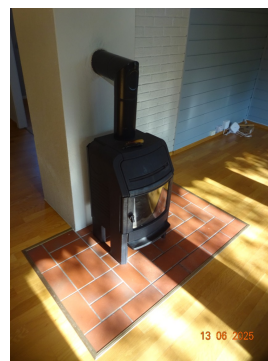
## ! TG 1 Pipe og ildsted

Elementpipe med ett løp. Sotluke.  
Peisovn i stue.  
Gnistsikring utført med fliser under ildsted.

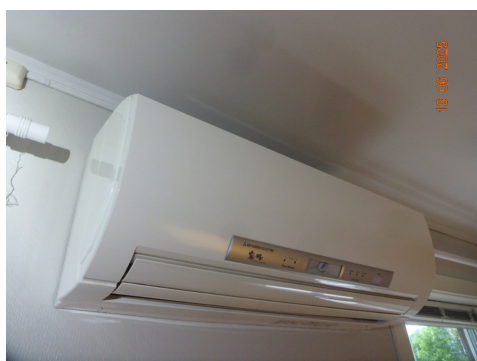
## TG 1 Andre VVS-installasjoner

Boligen varmes opp i hovedsak med varmepumpe luft- luft og suppleres med vedfyring og elvarme.  
Varmepumpe fra 2012.

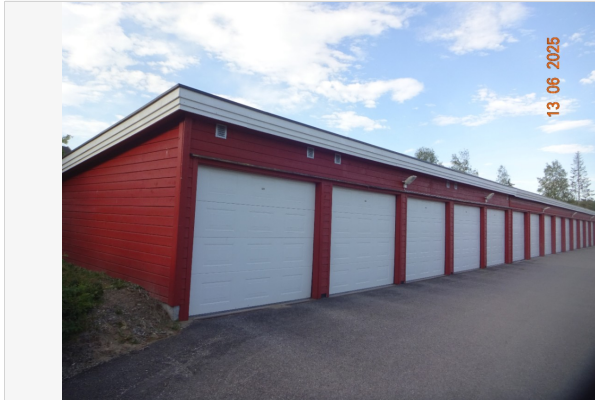
## Garasjerom i felles garasjeanlegg

Biloppstilling.
