# Tilstandsrapport

Fritidsbolig

Auråen 7, 3766 SANNIDAL

Befaringsdato: 18.08.2025

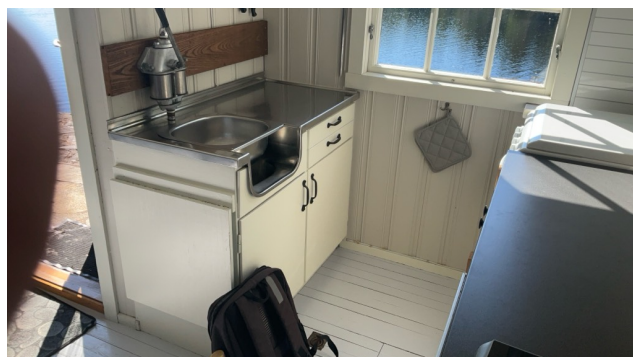
### ETASJE > STUE/KJØKKEN

## ! TG 1 Avtrekk
