Bergsnevvegen 184, 8664 MOSJØEN

# Tilstandsrapport

gnr. 193, bnr. 18

Befaringsdato: 21.10.2024

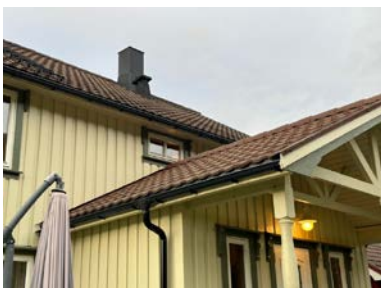
- Byggeforskrift 1985. Kap. 45 :11. Hvor det er fare for at snøras og isras kan medføre skade, skal taket ha snøfanger e.l.

Mangler snøfanger ved tilbygg.

- Det må monteres snøfangere for å oppfylle byggeårets krav.

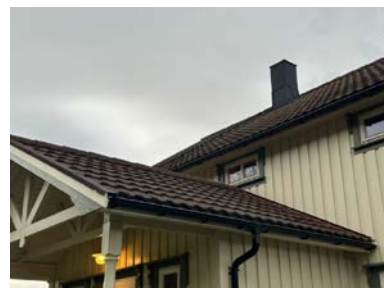
Mangler snøfanger ved tilbygg.

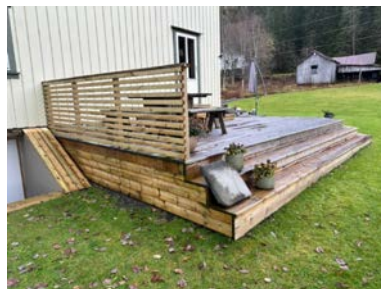
Mangler rekkverk ved mot sør.

- Rekkverk må monteres for å lukke avviket.
