# Tilstandsrapport

Leilighet

Furutoppen 3 D, 1940 BJØRKELANGEN

Befaringsdato: 14.10.2024

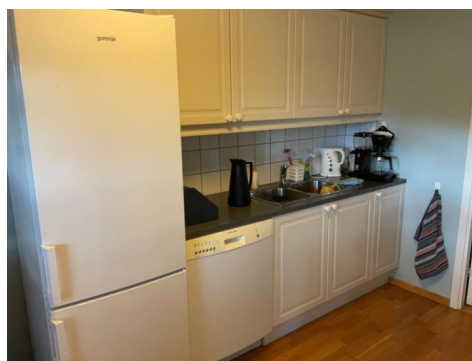
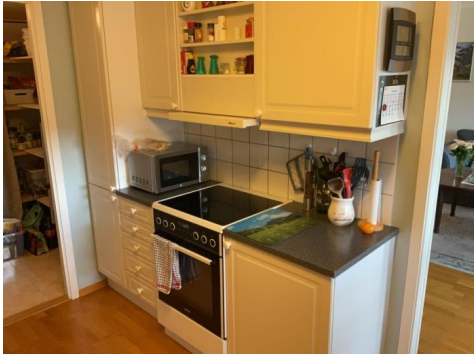
Opplegg for oppvaskmaskin.

Innredningen er fra byggeåret og har normal bruksslitasje.
