# Tilstandsrapport

Enebolig

Torvmyra 19 , 5174 MATHOPEN

Befaringsdato: 12.02.2026

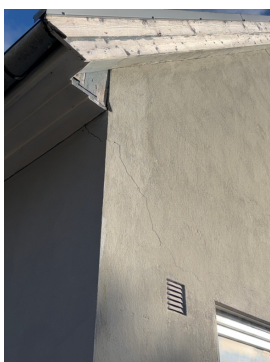
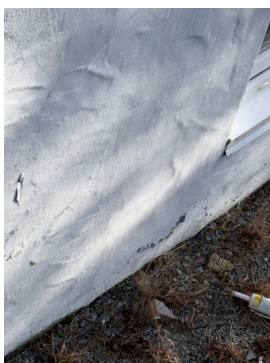
### TG 1 Veggkonstruksjon

Veggene har leca/murkonstruksjon med pussede overflater. Fasaden er malt i 2021. Noen riss og flassinger i overflater. Ingen større sprekker eller avvik er observert.

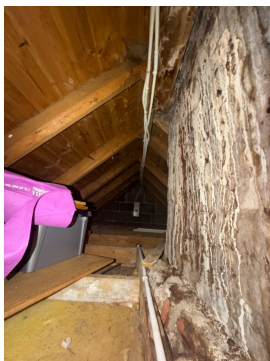
### TG 1 Takkonstruksjon/Loft

Takkonstruksjonen har sperrekonstruksjon. Ingen tegn til lekkasje eller avvik på befaringsdagen. Med tekking av eldre dato bør loftet kontrolleres jevnlig.

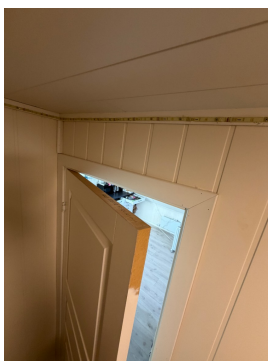
Skade på dør i 1 etasje.

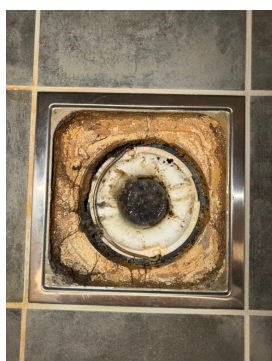
- Det er påvist avvik i fuger.
- Svertesopp og misfarging i fuger i dusj.

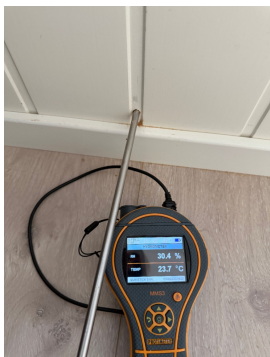
Rommet har innredning med nedfelt servant, veggmontert toalett, dusjvegg med avvik, og opplegg for vaskemaskin.

- Det er ikke påvist tilfredsstillende løsning for å synliggjøre lekkasje fra innebygget sistene.

Uten dreneringsløsning/lekkasjesikring kan lekkasje på den innebygde sistene pågå over lang tid uten å bli oppdaget. Mulig hjul eller andre deler må byttes på dusjdør.
