# Syrmoen 1

## 2480 KOPPANG

### Tilstandsrapport

### Eierskifte

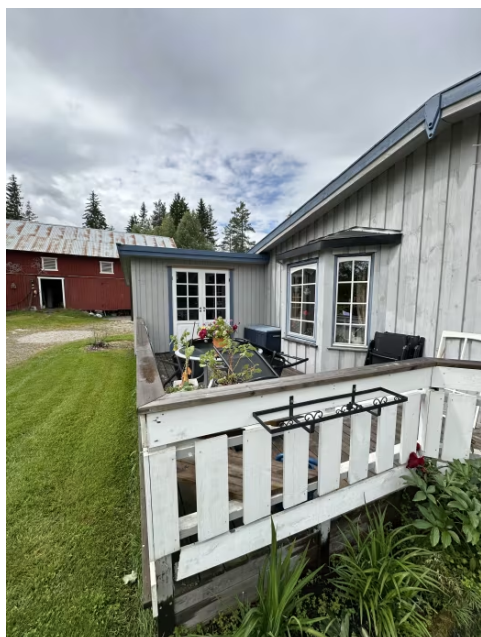
## 6.5 Balkong, terrasse, platting

Det registreres råteskader på søyler til balkong. Råteskader svekker materialenes bæreevne. For å stoppe skadeutviklingen må det råteskadede treverket skiftes ut.

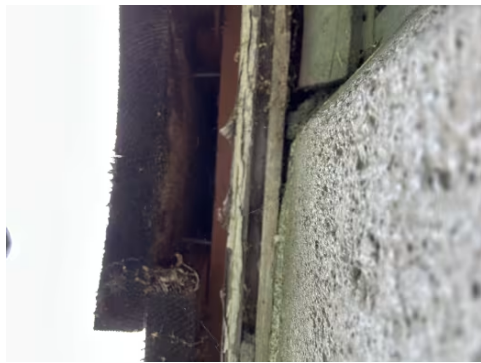
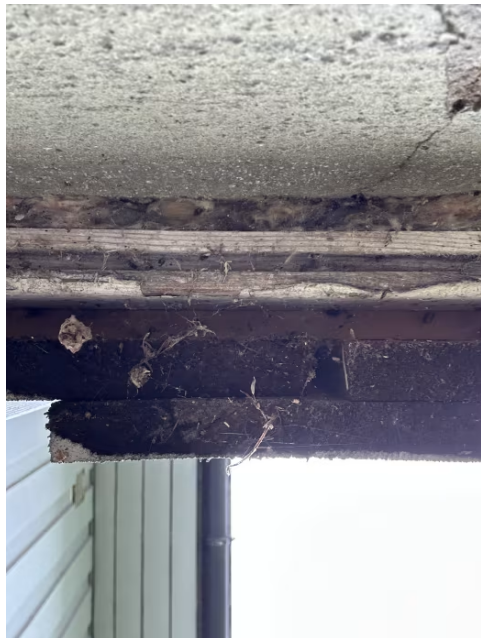
## 6.7 Yttervegger

Det er påvist avvik ved omramming. Liten/ingen avstand mellom trepanel og beslag, fare for fuktopptrekk.
