Syrmoen 1, 2480 KOPPANG

**Innholdsrik enebolig med stor og solrik tomt. Låve og uthus. Koselig beliggenhet.**

| Tilstandsrapport ..... | 41 |

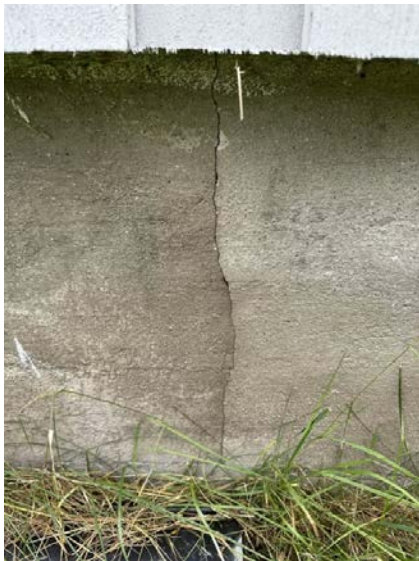
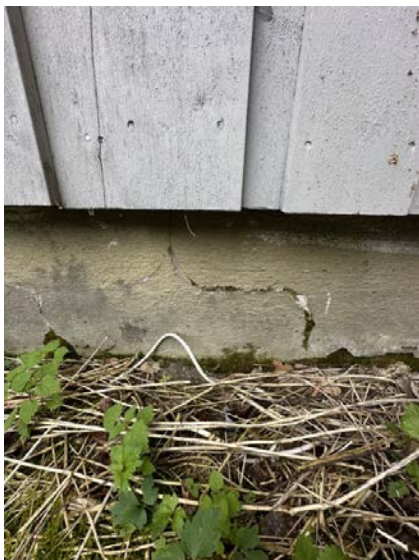
### 6.2 Grunnmur og fundament

Er det påvist sprekker/riss eller skader? Ja

Det er registrert skråriss som er symptom på setninger.

Det er registrert horisontalriss som er symptom på jordtrykk.

Det anbefales å foreta en gjenpussing av sprekker i grunnmur, slik at forholdet kan observeres over tid, med tanke på om dette er under utvikling eller er stabilt.

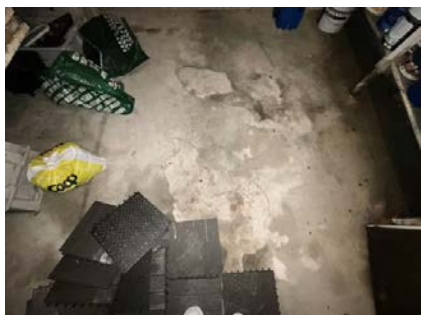
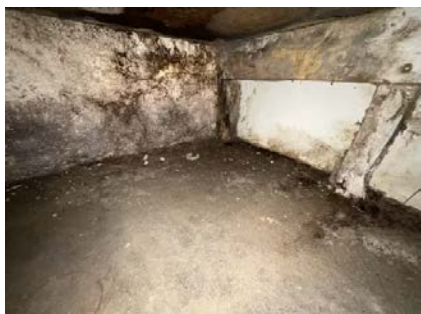
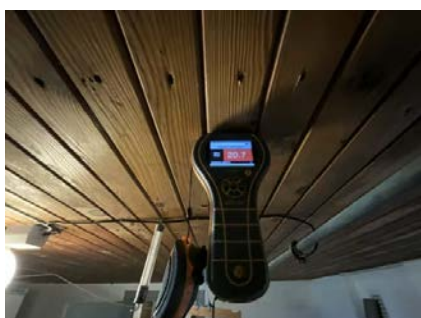
## 6.4 Rom under terreng

Det registreres mineralutslag (salt/kalkutsalg) i overflater som er et symptom på fuktvandring gjennom grunnmur.

Det registreres en typisk "kjellerluft" som erfaringsmessig kan komme fra en fuktskade.

Fuktmålinger viser fuktverdier over faregrense for utvikling av sopp/ råteskader.

Påvist fukt og skader har en årsakssammenheng med dårlig drenering.

Det bør gjøres tiltak for å bedre de klimatiske forhold i kjelleren slik at fuktinnhold i treverk synker til godt under 20 vektprosent.

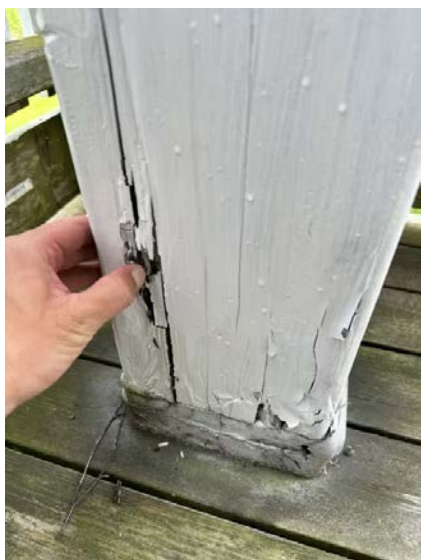
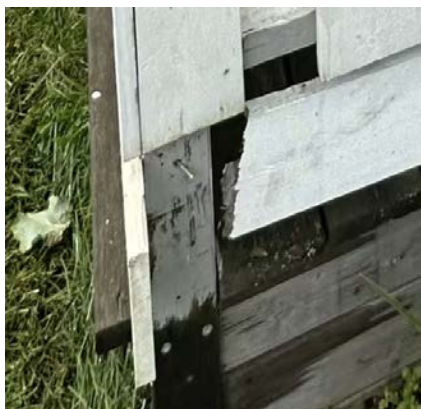
Det er skjevheter i konstruksjonen. Fundamenter er lagt direkte på bakken uten frostsikring, og bevegelser pga. tele i bakken må påregnes.

Det registreres råteskader på søyler til balkong. Råteskader svekker materialenes bæreevne. For å stoppe skadeutviklingen må det råteskadede treverket skiftes ut.

Utbedring av ovennevnte forhold må påregnes.

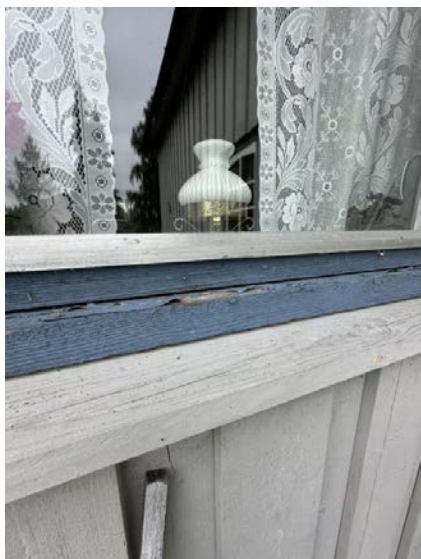
## 6.6 Vinduer og dører

Det er påvist avvik ved omramming. Liten/ingen avstand mellom trepanel og beslag, fare for fuktopptrekk.

Tettelister bør byttes ved åpningsbare vinduer, mistet noe tettefunksjon.

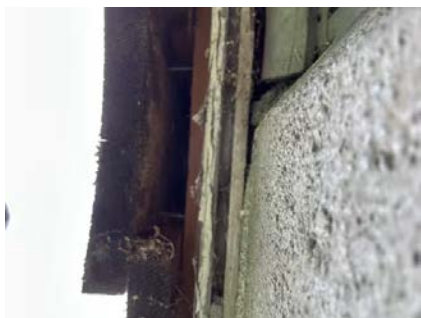
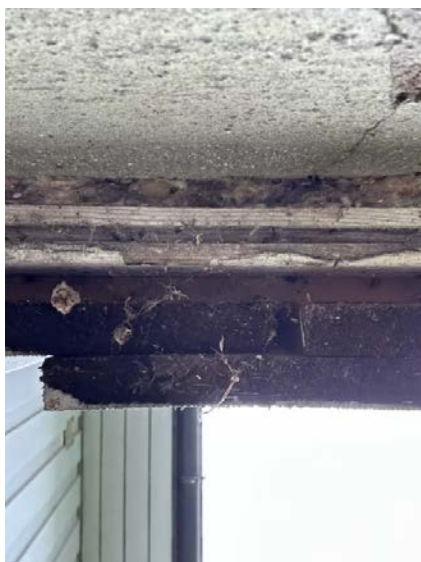
## 6.7 Yttervegger

| Er det påvist skjevheter/riss/sprekker/setninger? | Ja |

| <p>Det bør foretas tiltak for å bedre lufting av kledningen.</p> <p>Supplering med musebørste hvor lusinger/musebånd mangler anbefales.</p> <p>Rengjøring og overflatebehandling må påregnes. Justering av kledning mot terreng anbefales.</p> | |

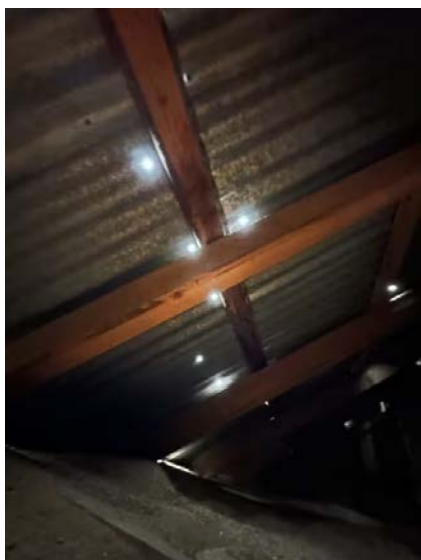
## 6.8 Loft (konstruksjonsoppbygging)

| <p>Det er etablert en luke i taket i 2.etasje for adkomst til loft, det er ikke etablert noen nedfellbar stige.</p> <p>Loft besiktiget fra luke, begrenset besiktigelse muligheter av loft. Anbefaler ytterligere kontroll av kaldtloft, forsvarlig adkomst må etableres.</p> | |
| Er det tegn til fukt fra lekkasjer eller kondensering på overflater? | Ja |

Det registreres åpninger i tekkingen. Det er ikke etablert undertak.

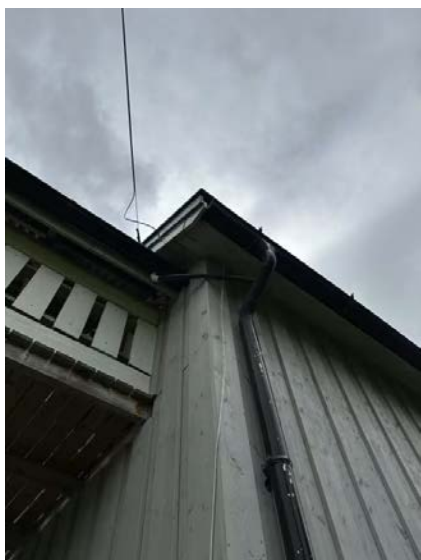
## 6.9 Renner og nedløp

Det registreres ufagmessig tilkobling av takrenne ved balkong på begge sider.

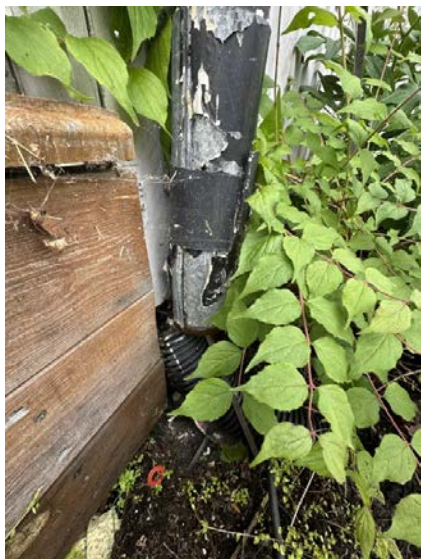
| Er det synlige skader på renner/nedløp? | Ja |
| <p>Mer enn halvparten av forventet brukstid er passert på renner, nedløp og beslag.</p> <p>Nedløpsrør er ført til lukket avløp i grunnen. Avløpssystem i grunnen er ikke kontrollert. Nedløpsrør er ikke tilkoblet drenerør.</p> <p>Det registreres stedvis korrosjon/rust i takrenner/kroker.</p> <p>Det ble registrert buling/skade i nedløpsrør som er et symptom på frostspreng.</p> <p>Det registreres drypplekkasjer fra takrenner.</p> | |

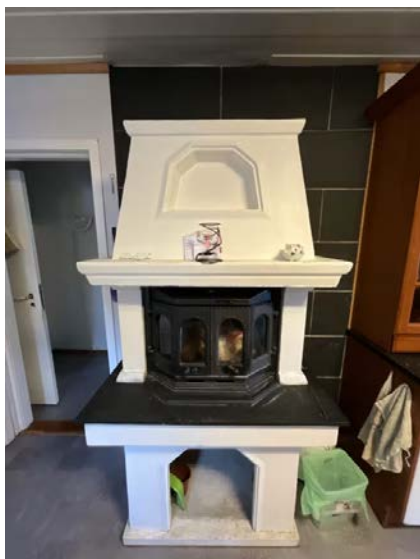
## 6.14 Ildsted/Skorstein

| Type pipe | Tegl, Element |
|---|---|
| Er det påvist avvik ved ildsted/feieluke/sotluke i forhold til avstand brennbar materiale? | Ja |

Det registreres mindre riss i teglpipe. Pipa er en eldre teglsteinspipe. Erfaringsmessig ser vi at teglsteinspiper ofte har et behov for rehabilitering. Det er observert sotvann under sotluke på teglpipe. Forholdet indikerer kondensering i pipeløpet, noe som over tid kan gi skader på murverket.

Med bakgrunn i påviste avvik og for en vurdering av eventuelle tiltak anbefales en ytterligere kontroll av pipa/ildsteder utført av brann- og feiervesen.

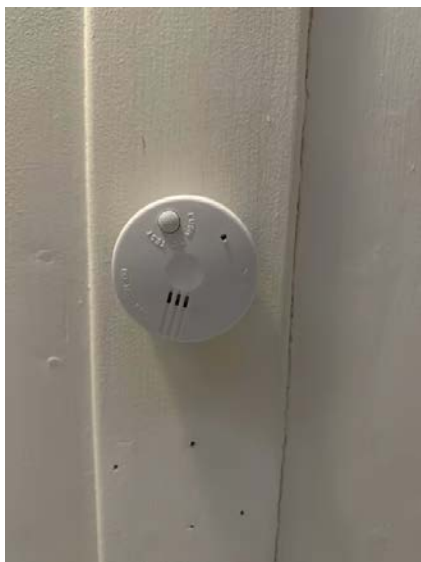
Er det skader på brannslukningsutstyr, røykvarsler, eller er apparat eldre enn 10 år? Ja

Brannslukningsapparat eldre enn 10 år.

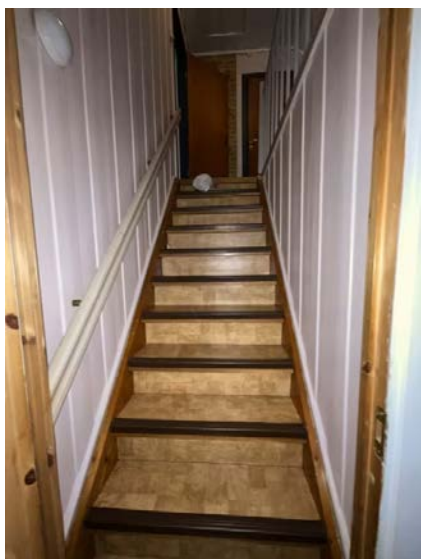
## 6.17 Trapp

Trapp mellom 1.etasje og 2.etasje er en bratt tretrapp fra byggeår.

Er det påvist andre avvik utover normal slitasje? Ja

Rekkverket er såpass lavt at det på grunn av sikkerhetsmessige forhold anbefales økning av høyde.

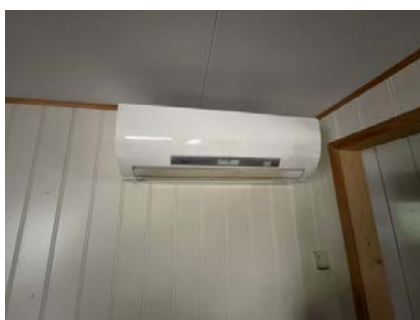
## 6.21 Varmesentral

TG2 pga alder på innedel og utedel.

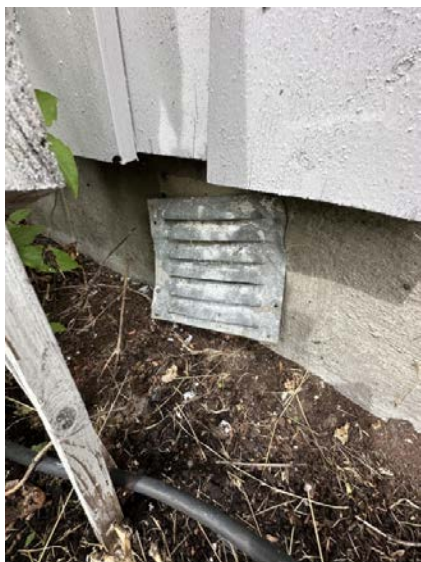
## 6.23 Ventilasjon

Naturlig ventilasjon

Det bør etableres veggventiler/vindusventiler i alle oppholdsrom som ikke har det.

Tilluftspalte ved dører anbefales etablert for optimal ventilering.

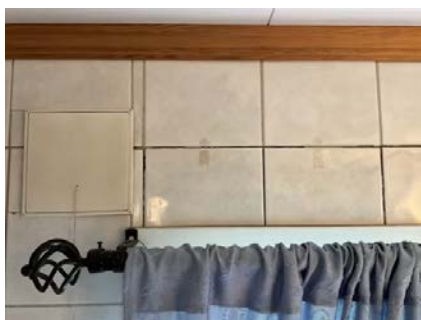
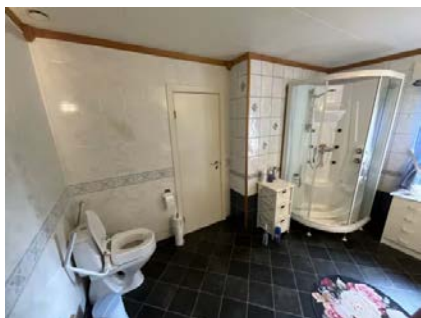
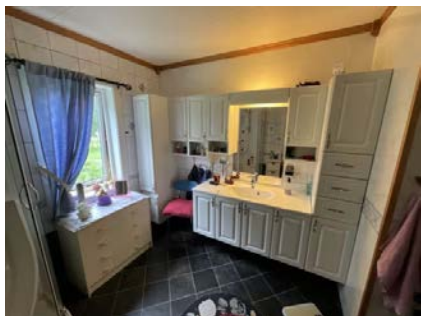
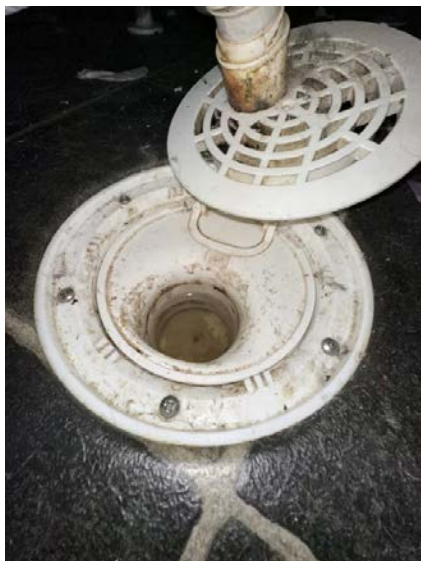
## 6.24 Våtrom: Bad

Høydeforskjell mellom topp sluk og topp gulvbelegg ved dør på ca. 25mm. Høydeforskjell mellom topp sluk og topp gulvbelegg ved dør på ca. 15 mm. Fallforhold er ikke kontrollert under dusjkabinett / badekar pga manglende adgang for måling. Det er mulighet for at det kan forekomme vannlekkasje på våtrommet hvor vann ikke vil gå til sluk.

Det registreres løs flis bak dusjkabinett og sprekker i flisfuger på vegg.

Badet fungerer med dagens tilstand, men på grunn av påviste forhold anbefales fortsatt bruk av dusjkabinett for å unngå ytterligere fuktbelastning i påvente av en oppgradering.

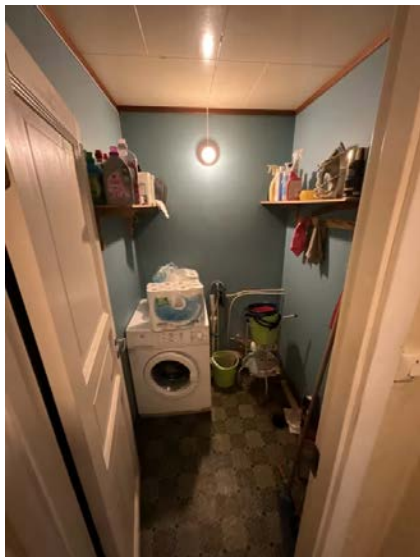
## 6.25 Våtrom: Vaskerom

Det er behov for totalrenovering av våtrommet!

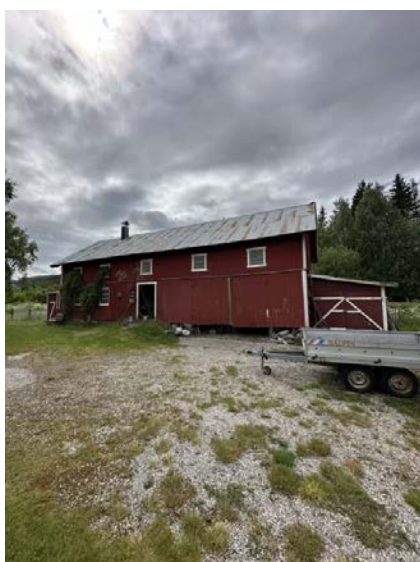
## 6.28 Øvrig: Uthus / Låve

Bygninger med skjevheter, råte, preg av elde/slitasje og manglende vedlikehold. Påkostninger må påregnes. Bygningen er ikke vurdert med tilstandsgrader.
