Syrmoen 1, 2480 KOPPANG

Innholdsrik enebolig med stor og solrik tomt. Låve og uthus. Koselig beliggenhet.

| Tilstandsrapport | 41 |

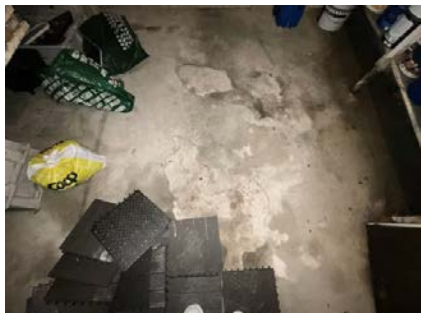
6.4 Rom under terreng

Gulv med ubehandlet betong. Vegger med betong, delvis pusset og delvis malt. Himling med trebord og trepanel. Mindre risikokonstruksjoner ved tretrapp mot betonggulv, tredører, vinduer og tरेoleer satt mot betong-/murflater. Enkelte veggventiler.

Er det synlige skader eller påvist fukt? Ja

Det registreres mineralutslag (salt/kalkutsalg) i overflater som er et symptom på fuktvandring gjennom grunnmur.

Det registreres en typisk "kjellerlukt" som erfaringsmessig kan komme fra en fuktskade.

Fuktmålinger viser fuktverdier over faregrense for utvikling av sopp/ råteskader.

Påvist fukt og skader har en årsakssammenheng med dårlig drenering.

Det bør gjøres tiltak for å bedre de klimatiske forhold i kjelleren slik at fuktinnhold i treverk synker til godt under 20 vektprosent.

Ny drenering kan vurderes ut fra arealbehov og eget krav til nytteverdi av kjelleren.

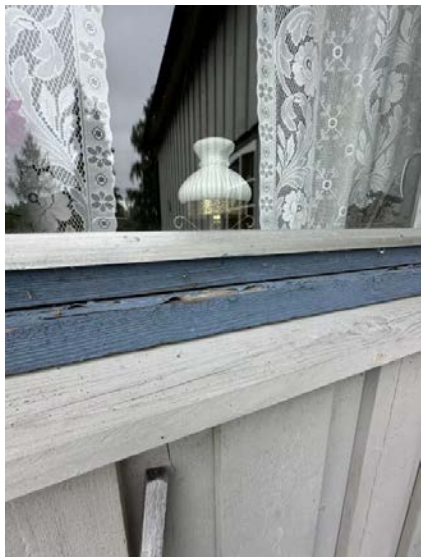
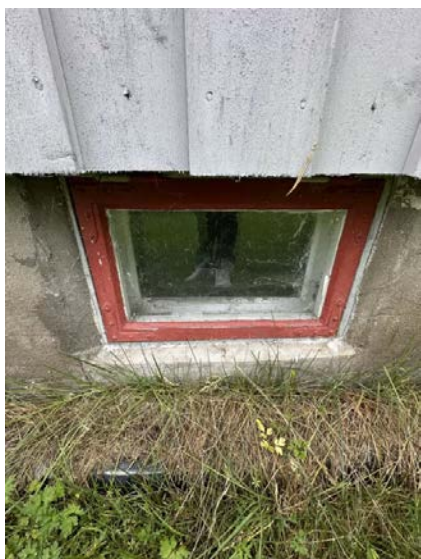
6.6 Vinduer og dører

Det er påvist avvik ved omramming. Liten/ingen avstand mellom trepanel og beslag, fare for fukttopptrekk.

Tettelister bør byttes ved åpningsbare vinduer, mistet noe tettefunksjon.

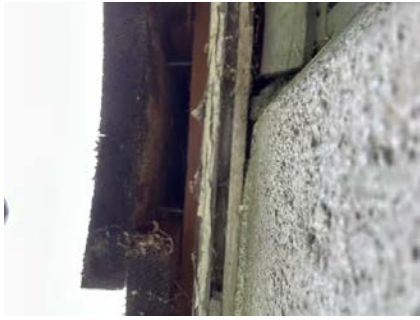
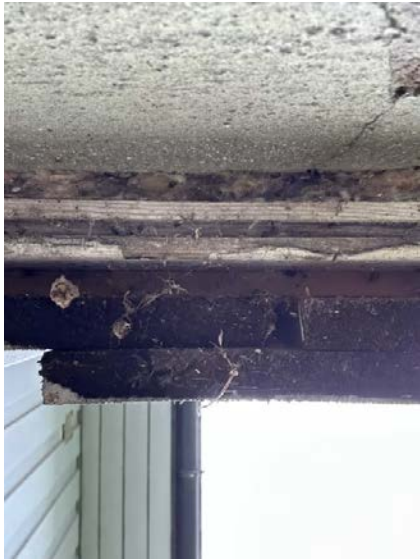
6.7 Yttervegger

| Type fasade | Stående kledning |
|---|---|
| Er det påvist skjevheter/riss/sprekker/setninger? | Ja |

| Type fasade | Stående kledning |
|---|---|
| <p>Det bør foretas tiltak for å bedre lufting av kledningen.</p> <p>Supplering med musebørste hvor lusinger/musebånd mangler anbefales.</p> <p>Rengjøring og overflatebehandling må påregnes. Justering av kledning mot terreng anbefales.</p> | |

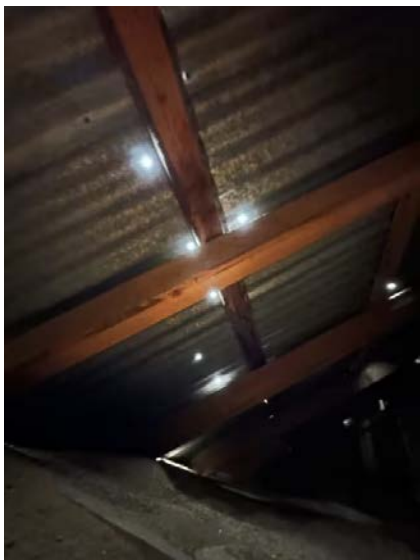
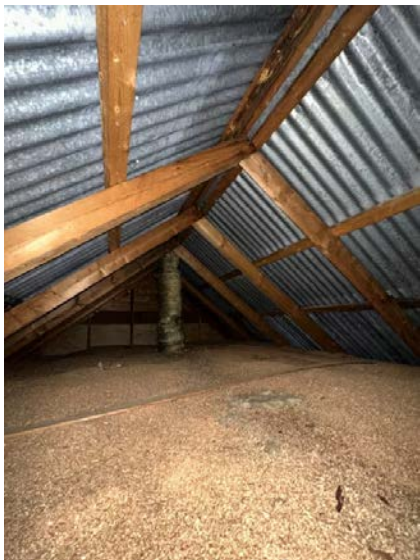
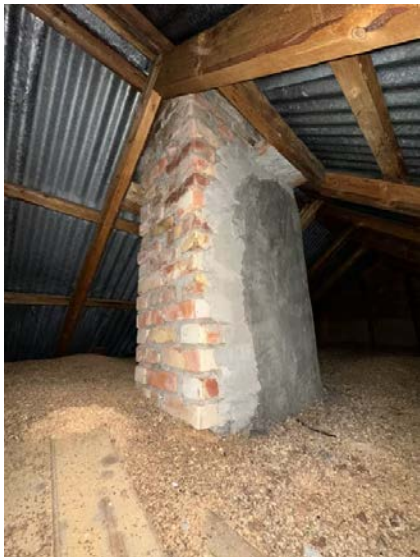
6.8 Loft (konstruksjonsoppbygging)

Det registreres åpninger i tekkingen. Det er ikke etablert undertak.

Det er påvist fuktskjolder i undertak/takkonstruksjon. Det er begrenset/dårlig ventilering av takkonstruksjonen.

Lufting/ventilering bør forbedres.

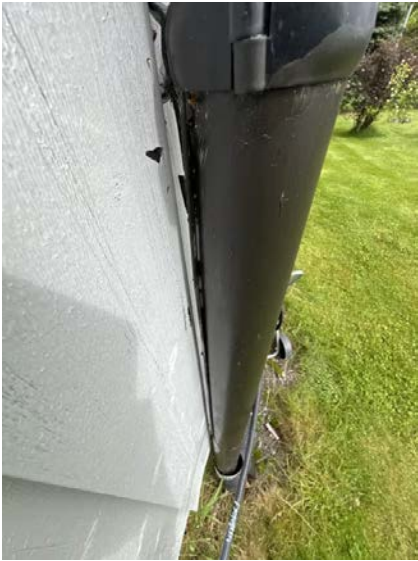
6.9 Renner og nedløp

Det registreres stedvis korrosjon/rust i takrenner/kroker.

Det ble registrert buling/skade i nedløpsrør som er et symptom på frostspreng.

Det registreres drypplekkasjer fra takrenner.

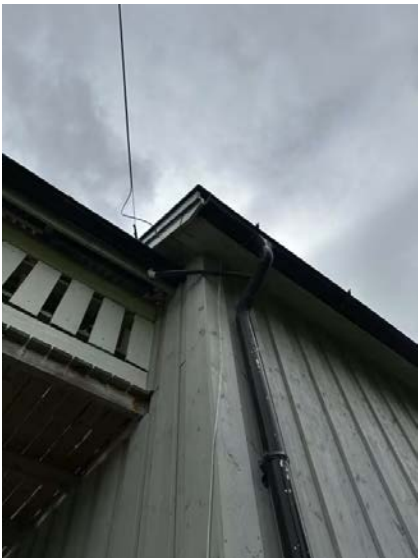
Det registreres ufagmessig tilkobling av takrenne ved balkong på begge sider.

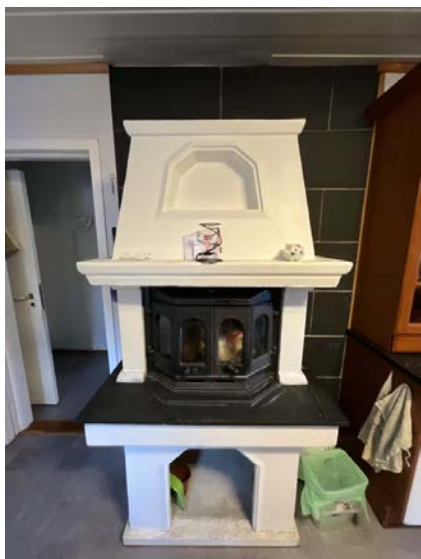
6.14 Ildsted/Skorstein

Det registreres mindre riss i teglpipe. Pipa er en eldre teglsteinspipe. Erfaringsmessig ser vi at teglsteinspiper ofte har et behov for rehabilitering. Det er observert sotvann under sotluke på teglpipe. Forholdet indikerer kondensering i pipeløpet, noe som over tid kan gi skader på murverket.

Med bakgrunn i påviste avvik og for en vurdering av eventuelle tiltak anbefales en ytterligere kontroll av pipa/ildsteder utført av brann- og feiervesen.

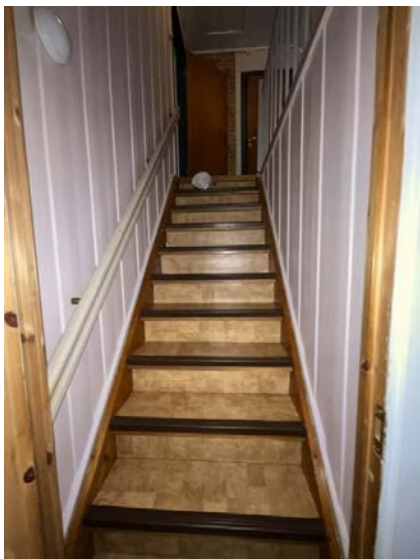
6.17 Trapp

Trapp mellom 1.etasje og 2.etasje er en bratt tretrapp fra byggeår.

Rekkverket er såpass lavt at det på grunn av sikkerhetsmessige forhold anbefales økning av høyde.

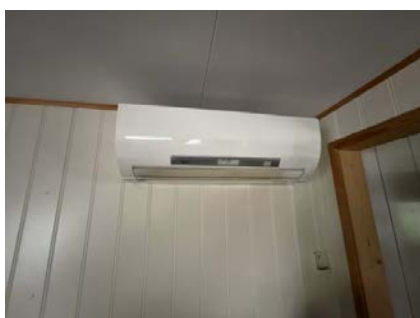
6.21 Varmesentral

TG2 pga alder på innedel og utedel.

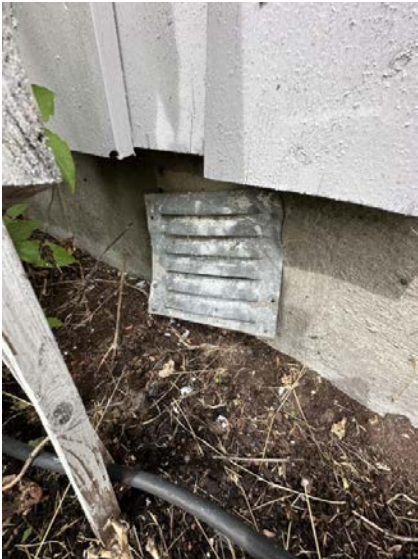
6.23 Ventilasjon

Naturlig ventilasjon

Det bør etableres veggventiler/vindusventiler i alle oppholdsrom som ikke har det.

Tilluftspalte ved dører anbefales etablert for optimal ventilering.

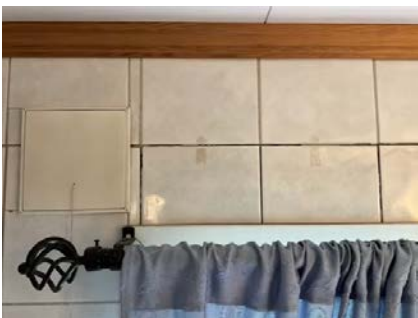
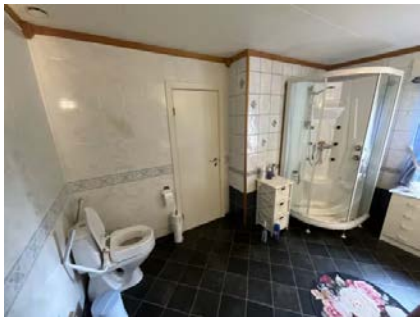
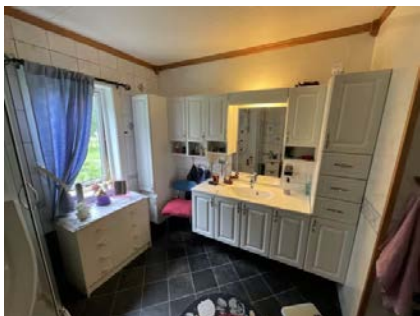
6.24 Våtrom: Bad

Høydeforskjell mellom topp sluk og topp gulvbelegg ved dør på ca. 25mm. Høydeforskjell mellom topp sluk og topp gulvbelegg ved dør på ca. 15 mm. Fallforhold er ikke kontrollert under dusjkabinett / badekar pga manglende adkomst for måling. Det er mulighet for at det kan forekomme vannlekkasje på våtrommet hvor vann ikke vil gå til sluk.

Det registreres løs flis bak dusjkabinett og sprekker i flisfuger på vegg.

Badet fungerer med dagens tilstand, men på grunn av påviste forhold anbefales fortsatt bruk av dusjkabinett for å unngå ytterligere fuktbelastning i påvente av en oppgradering.

Vindu og karmfliser bør overflatebehandles med en oljemaling og beskyttes for direkte vannsprut ved dusjing.

Lokal utbedring ved flisfuger og løs flis må påregnes. Løpende observasjoner anbefales da fliser med «bom» kan løsne over tid.

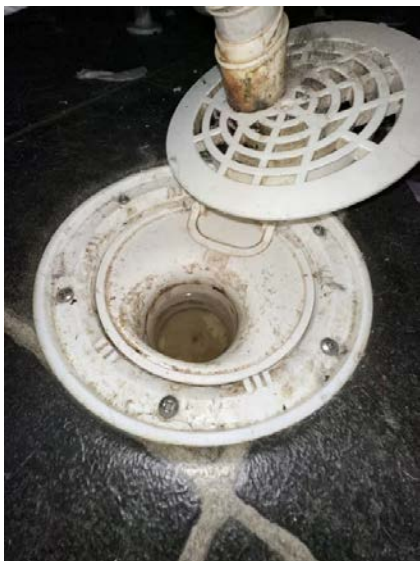
Membran, tettesjikt og sluk

Det påvist manglende silikon og bunnlist under baderomsplater, noe som avviker fra monterings anvisninger.

Løsningen/utførelsen rundt rørgjennomføringer gir fare for fukt inn i konstruksjoner. Lokal utbedring må vurderes.

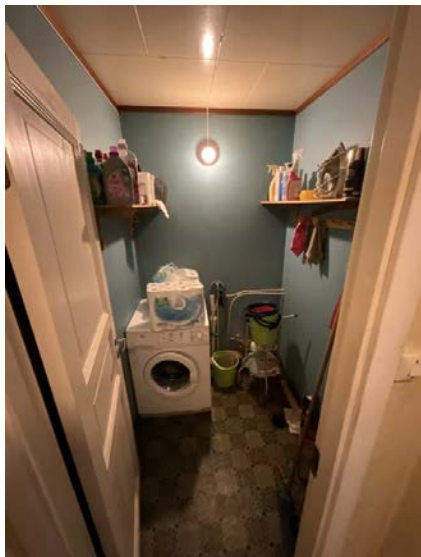
6.25 Våtrom: Vaskerom

Det er behov for totalrenovering av våtrommet!

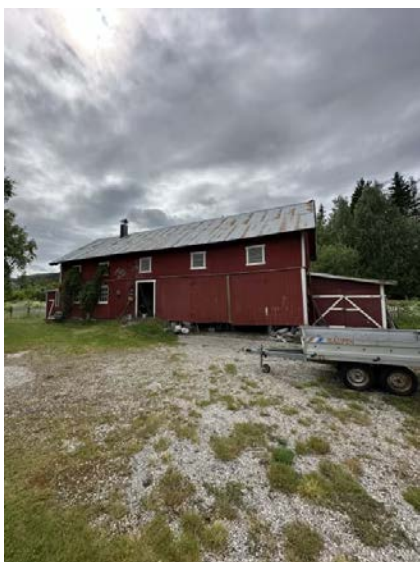
6.28 Øvrig: Uthus / Låve

Bygninger med skjevheter, råte, preg av elde/slitasje og manglende vedlikehold. Påkostninger må påregnes. Bygningen er ikke vurdert med tilstandsgrader.
