Tilstandsrapport

📍 Reinsvollvegen 119, 2833 RAUFOSS

gnr. 39, bnr. 90

Befaringsdato: 04.09.2023

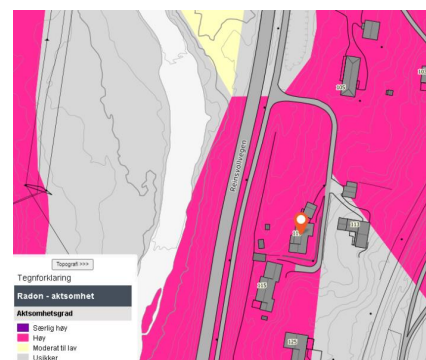
TG 2

Det er fremlagt dokumentasjon på radonmåling, og målinger lå over grenseverdier den gangen det ble målt. Det er foretatt tiltak i kjelleren i form av etablering av radonduk (under hybel) og radonbrønn.

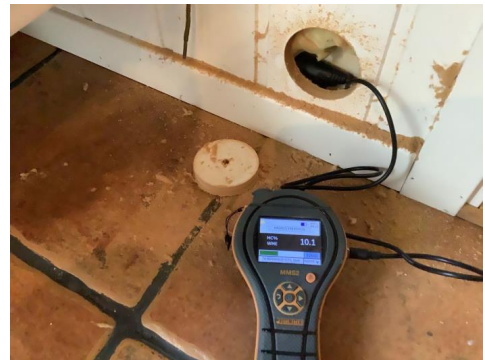
Hulltaking er foretatt, uten å påvise unormale forhold. Det gjøres oppmerksom på at utført måling kun er en stikktaking. Området hvor det er foretatt hulltaking/fuktmåling er et område som normalt har liten fuktpåkjenning.

Hulltaking er foretatt i tilstøtende rom ved døra, uten å påvise unormale forhold.

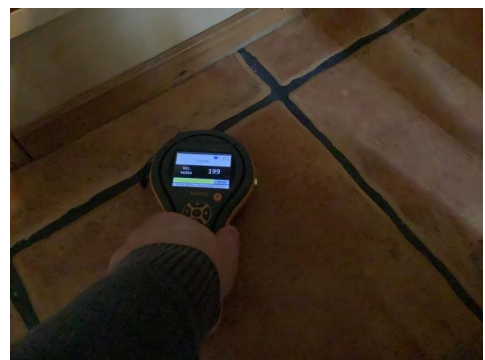
Ved bruk av fuktindikator på utsatte steder registrerte jeg ingen unormale verdier.

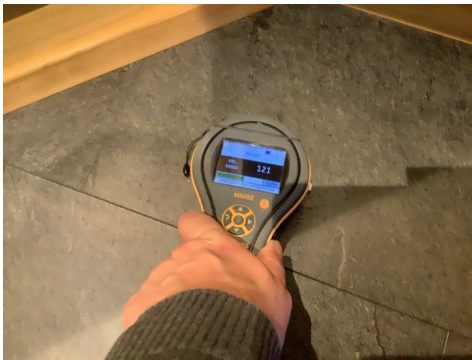
Ved bruk av fuktindikator på utsatte steder registrerte jeg ingen unormale verdier.

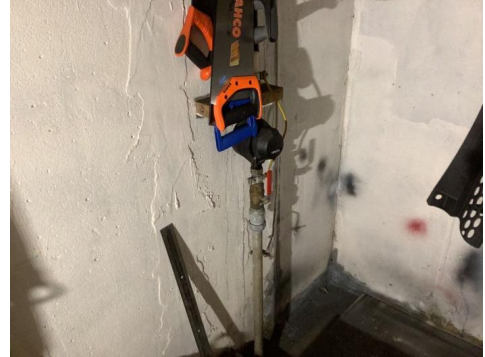
Innvendige vannrør av varierende alder. Selger opplyser at det meste av røropplegg er 2019 og nyere.

Innvendig hovedstoppekran og vannmåler er plassert i bod i kjeller.
