Reinsvollvegen 119, 2833 RAUFOSS

**Innholdsrik enebolig over 2 etasjer  
- 2 kjøkken - 2 bad - 4 soverom -  
garasje - romslig tomt.**

Befaringsdato: 04.09.2023

# Tilstandsrapport

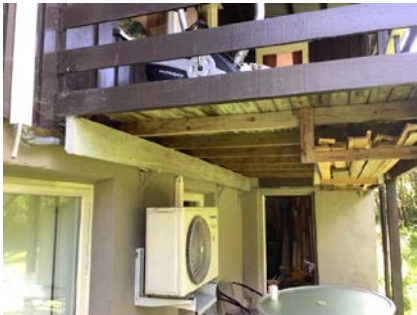
Terrasseplattning mot nord mellom bolog og garasje. Konstruksjoner, overflater, rekkverk og håndlist i treverk. Rekkverkhøyde på ca. 81 cm.

Terrasse mot vest med adkomst fra stue. Tresøyler med betongfundament. Konstruksjoner, overflater, rekkverk og håndlist i treverk. Rekkverkhøyde på ca. 90 cm.

Konstruksjonene er underdimensjonert.

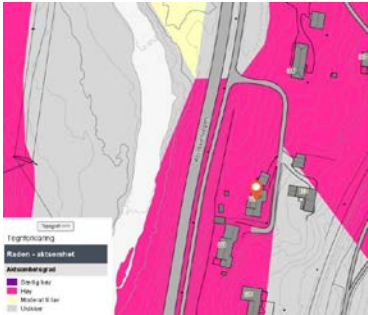
Det er fremlagt dokumentasjon på radonmåling, og målinger lå over grenseverdier den gangen det ble målt. Det er foretatt tiltak i kjelleren i form av etablering av radonduk (under hybel) og radonbrønn.

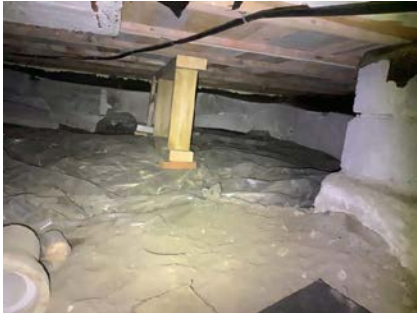
Støpt ringmur med kryperom under tilbygget.

Kryperom fremstod som tørt og luftig på befaringsdagen.

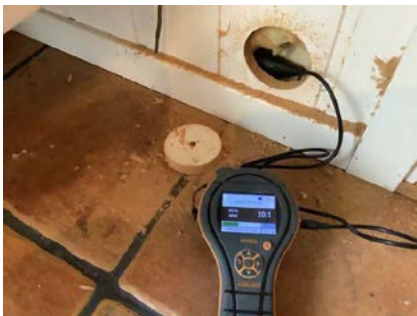
Hulltaking er foretatt, uten å påvise unormale forhold. Det gjøres oppmerksom på at utført måling kun er en stikktakning. Området hvor det er foretatt hulltaking/fuktmåling er et området som normalt har liten fuktpåkjenning.

Hulltaking er foretatt i tilstøtende rom ved døra, uten å påvise unormale forhold.

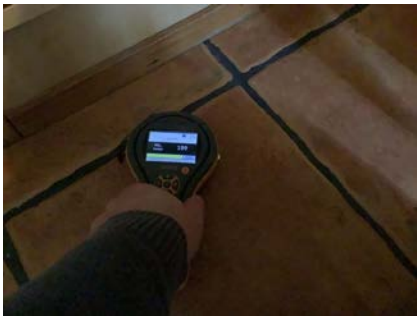
Kjøkkeninnredning med laminerte skrog, glatte fronter og laminert benkeplate med kjøkkenkum. Plass til frittstående komfyr, oppvaskmaskin og kjøleskap. Komfyrvakt.

Ved bruk av fuktindikator på utsatte steder registrerte jeg ingen unormale verdier.

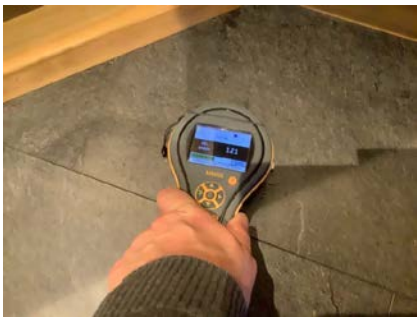
Kjøkkeninnredning med laminerte skrog, glatte fronter og laminert benkeplate med kjøkkenkum. Integrert komfyr, koketopp, kjøleskap og oppvaskmaskin.

Ved bruk av fuktindikator på utsatte steder registrerte jeg ingen unormale verdier.

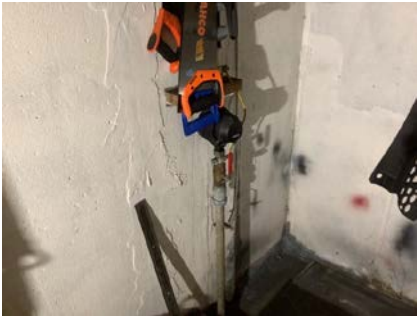
Synlige vannrør i: Plast, rør-i-rør. Kobber/metall.

Innvendige vannrør av varierende alder. Selger opplyser at det meste av røropplegg er 2019 og nyere.

Innvendig hovedstoppekran og vannmåler er plassert i bod i kjeller.
