Reinsvollvegen 119, 2833 RAUF OSS

**Innholdsrik enebolig over 2 etasjer  
med godkjent utleiedel - 2 kjøkken  
- 2 bad - 4 soverom - garasje -  
romslig tomt.**

## Oversiktskart for eiendom 3443 - 39/90//

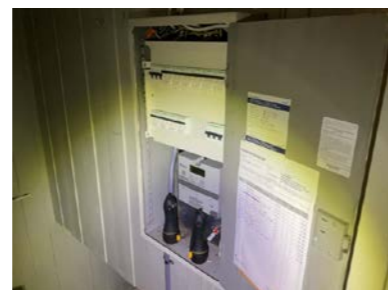
Sikringskap plassert i trapperom.
