Reinsvollvegen 119, 2833 RAUF OSS

**Innholdsrik enebolig over 2 etasjer
med godkjent utleiedel - 2 kjøkken
- 2 bad - 4 soverom - garasje -
romslig tomt.**

Salgsobjekt: Enebolig
Eierform: Eiet
Byggeår: 1966
BRA-i/BRA Total: 194/231 m²
Tomtstr.: 1505 m²
Soverom: 4
Gnr./bnr. Gnr. 39, bnr. 90

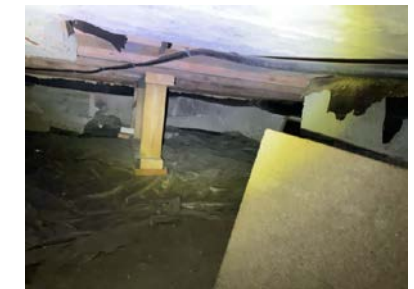
Kryperom fremstod som tørt og luftig på befaringsdagen.
