Reinsvollvegen 119, 2833 RAUF OSS

**Velholdt enebolig med godkjent
utleie - sentralt og skjermet -
barnevennlig med gang og
sykkelveg - romslig tomt.**

Salgsobjekt: Enebolig
Eierform: Eiet
Byggeår: 1966
BRA-i/BRA Total: 194/231 m²
Tomtstr.: 1505 m²
Soverom: 4
Gnr./bnr. Gnr. 39, bnr. 90

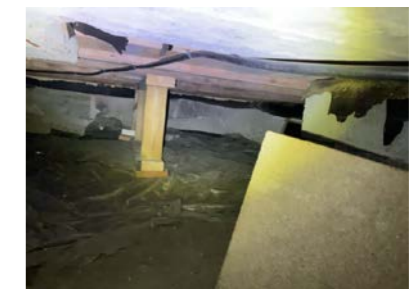
Kryperom fremstod som tørt og luftig på befaringdagen.

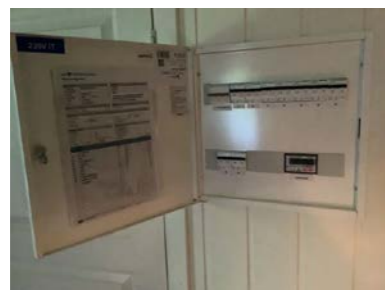
Sikringskap til hybel.

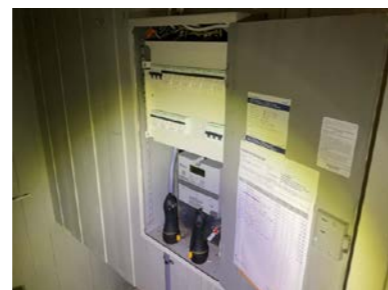
Sikringskap plassert i trapperom.
