Reinsvollvegen 119, 2833 RAUFOSS

**Velholdt enebolig med godkjent  
utleie - sentralt og skjermet -  
barnevennlig med gang og  
sykkelveg - romslig tomt.**

# Tilstandsrapport

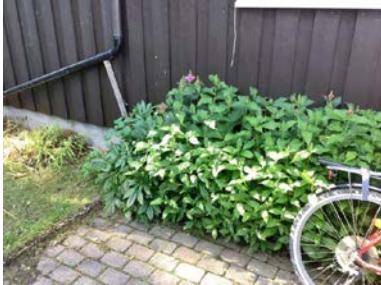
Det er ikke behov for strakstiltak i forhold til åpninger der mus kan komme inn, men det anbefales å følge med på tilstand slik at det kan avdekkes på et tidlig tidspunkt dersom det registreres mus inne i veggkonstruksjonen. Dersom det ønskes å gjennomføre tiltak for å stenge for inntrengning av mus må alle glipper / åpninger med størrelse over 6 mm tettes, ved en slik utbedring må det påses at ventilering av veggkonstruksjon ivaretas. Liten lufting, men ikke dårligere enn krav ved byggeår. Utbedring av lufting vil ikke være lønnsomt som enkeltstående tiltak. Men ved skifte av utvendig kledning, bør det lages tilstrekkelig lufting.

Beplantning inntil kledning anbefales fjernet.

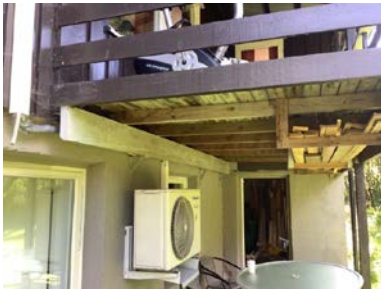
Konstruksjonene er underdimensjonert.

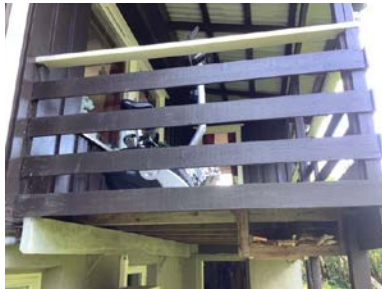
Vurdering av avvik:  
• Rekkverket er for lavt i forhold til dagens krav til rekkverkshøyder.  
Forenklet konstruksjon som krever ekstra ettersyn og vedlikehold. Dagens krav til høyde på rekkverk er 100 cm, rekkverk er lavere. Åpninger i rekkverk er større enn dagens anbefaling. Avstanden/spalten mellom de horisontale spilene i rekkverk ble målt til 100 mm. Viktig å merke seg at høyder opptil 75 cm over gulvet kan ha horisontale spalter i rekkverket på maks 20 mm. Dette for å hindre at barn ikke enkelt får fotfeste i rekkverket.

Større åpninger enn anbefalt i rekkverk.

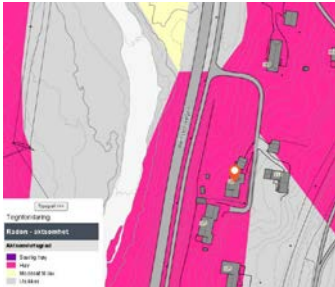
Innvendig > Radon:  
Vurdering av avvik:  
• Det er påvist andre avvik:  
Ved utleie av bolig skal man måle radonnivået og eventuelt gjøre tiltak mot høye radonnivåer, måling er ikke utført etter at tiltak ble gjennomført.

Radonkartet viser at eiendommen ligger i et område med høy radonforekomst.

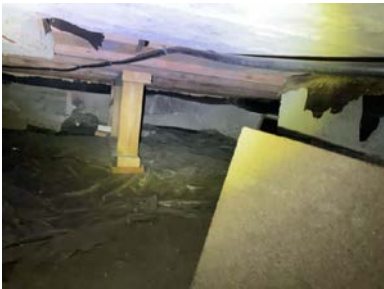
Innvendig > Krypkjeller:  
Vurdering av avvik:  
• Det er avvik:  
Krypekjeller ble besiktiget innvendig med stikktakninger. Krypekjeller/blindkjeller er en risikokonstruksjon, det vil si en konstruksjon som erfaringsmessig har høy skadefrekvens. Utvendig terreng ligger høyere enn krypekjeller, dette gir økt risiko for fuktinnsig. Lav høyde mellom grunnen og bjelkelag, dette er forhold som kan gi økt risiko for skader. Kryperom fremstod som tørr og luftig på befaringsdagen, mens det var noe fukt på terrenget i ytterste delen av boden.

Kryperom fremstod som tørt og luftig på befaringsdagen.

| Konsekvens/tiltak:<br>• Tiltak:<br>Det er ikke registrert avvik som krever strakstiltak, men da dette er en konstruksjon som vurderes som risikokonstruksjon anbefales det jevnlig kontroll av konstruksjonene. |

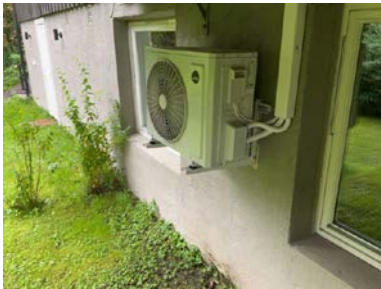
Varmepump fra 2023 er plassert i stue.

Viktig å lede vann fra varmepumpe bort fra fundamentene.

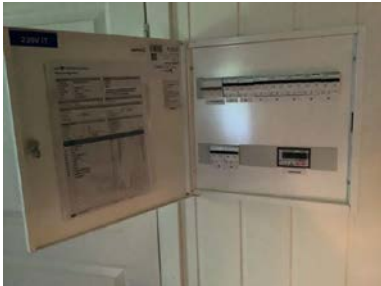
Sikringsskap til hybel.

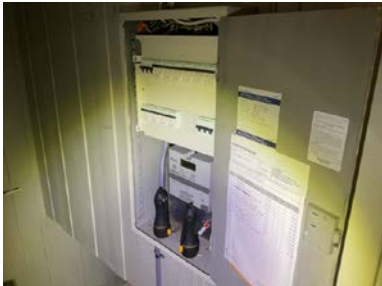
Sikringsskap plassert i trapperom.
