Møllerveien 56, 8610 MO | RANA

**Innholdsrik enebolig i rekke med  
garasjeplass, beliggende i  
attraktiv og barnevennlig gate**

# Tilstandsrapport

Befaringsdato: 07.10.2025

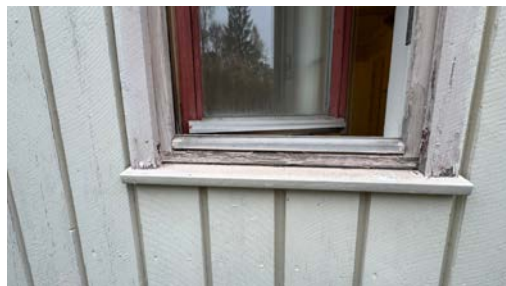
Enkelte vinduer er noe utvendig værslitt.

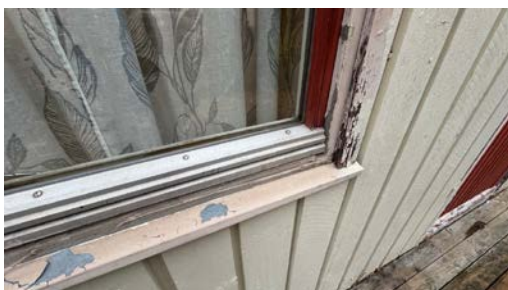
Enkelte vinduer er noe utvendig værslitt.

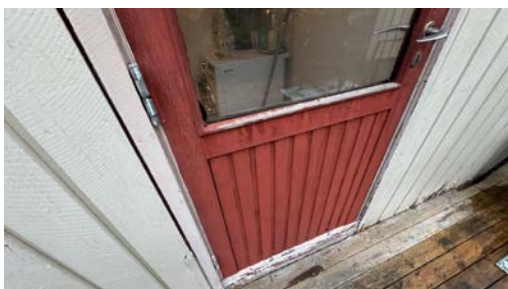
Terrassedør er utvendig værslitt.

Utskifting av balkongdører bør påregnes for å bedre isolasjonsevnen og forhindre ytterligere slitasje.

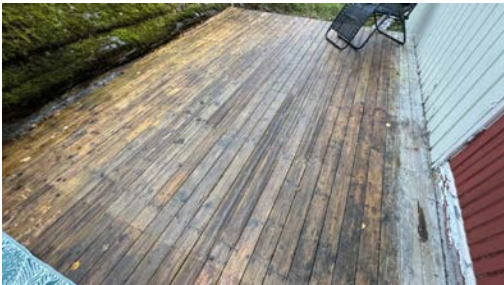
Terrassedekke er noe værslitt.

Rekkverket bør utbedres eller skiftes ut for å oppnå tilstrekkelig høyde og sikre at åpninger tilfredsstiller gjeldende forskriftskrav.  
Overflatebehandling av terrassedekke bør påregnes.

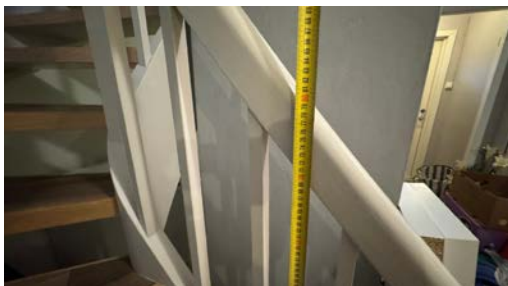
Kontroll av rekkverkshøyde.

- Det er ikke krav om utbedring av åpninger opp til dagens krav.
- Håndløper må monteres på vegg for å tilfredsstille krav på byggetidspunktet.
- Det er ikke krav om utbedring av rekkverkshøyder opp til dagens krav.

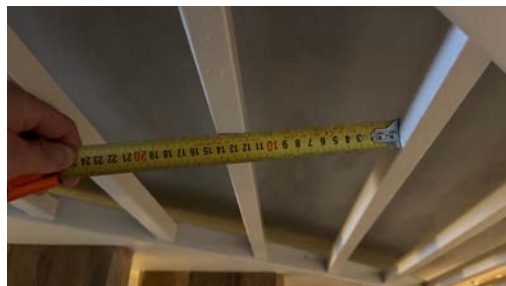
Kontroll av åpninger i rekkverk.

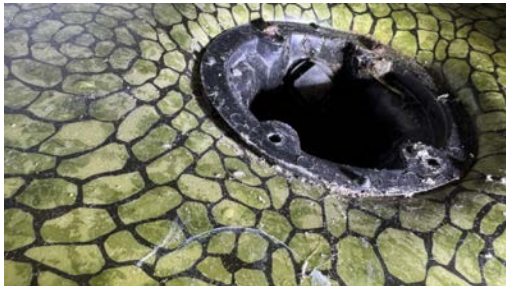
Sluken mangler en skrue på klemringen.

- Våtrommet må totalrenoveres. Alle forhold med tettesjikt, våtsone, sluk m.m. må dokumenteres.

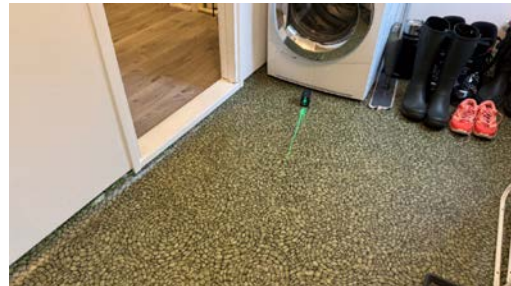
Kontroll av fallforhold.

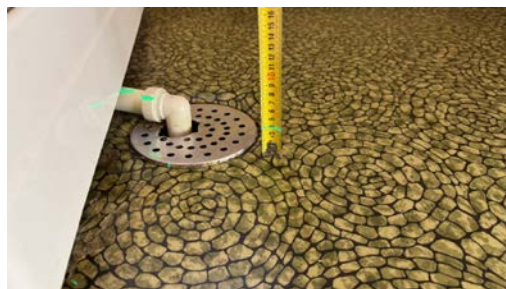
Kontroll av fallforhold.

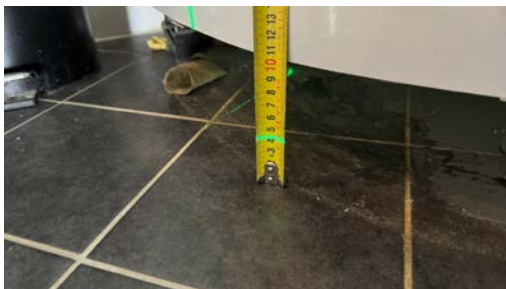
- Det er påvist avvik i fallforhold til sluk i forhold til krav i forskrift på byggetidspunktet.

- Til tross for avviket i fall/høydeforskjell til sluk, vil gulvet fortsatt kunne lede vann mot sluket, men med redusert effektivitet. Dette kan potensielt øke risikoen for vannansamling i enkelte områder av badet.

Kontroll av fallforhold.

For å få tilstandsgrad 0 eller 1 må gulvet bygges om for å få riktig fall mot sluk. Dette vil imidlertid sjelden være økonomisk rasjonelt som et enkeltstående tiltak. Ved en eventuell renovering bør man påse at badet bygges med riktig/tilfredsstillende fall mot sluk.

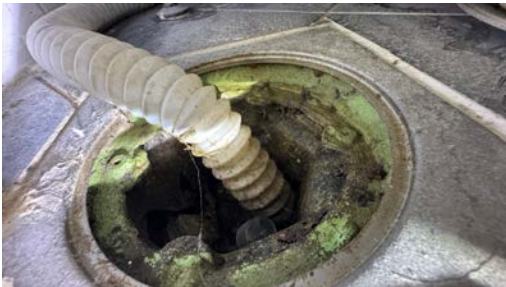
Manglende dokumentasjon medfører usikkerhet om utførelsen er fagmessig.

Kontroll av sluk.
