Tilstandsrapport

Enebolig

Rødrevvegen 7, 2030 NANNESTAD

Befaringsdato: 13.04.2026

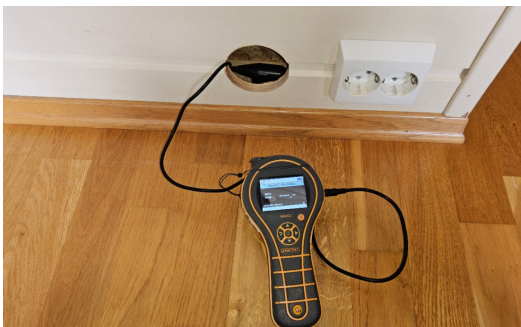
Hulltaking er foretatt uten å påvise unormale forhold. Hulltaking er foretatt i stue. Fuktkvotemåling (vekt%) i konstruksjonen ble målt til 0-6.
