# Tilstandsrapport

Fritidsbolig

Vestmarkavegen 1564, 2233 VESTMARKA

# gnr. 1, bnr. 81

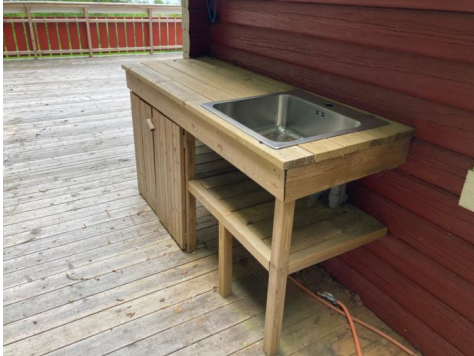
Utvendig innredning med vaskekum og avløp til grunn med plass for gassflaske.

Utendig innredning med.

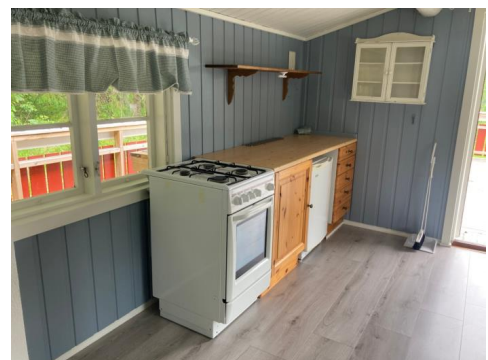
### TG 1 Overflater og innredning

Enkel kjøkkeninnredning med laminert benkeplate og underskap, benkekjøleskap og komfyr på gass.  
Utendig tilkobling av gass.

Enkel kjøkkeninnredning.
