# Tilstandsrapport

Halvpart av vertikaldelt tomannsbolig

Festningslia 11 B, 1940 BJØRKELANGEN

Befaringsdato: 05.03.2026

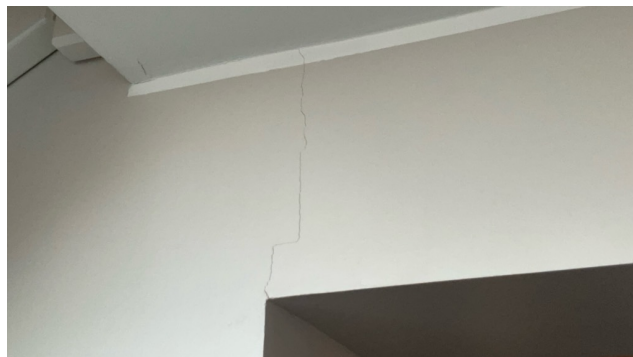
Det er gliper i parkett ved trapp i 2. etasje.  
Det er stedvis svinnsprekker/små riss i veggplater, i veggghjørner og overganger mellom vegg og himling.

Gliper i parkett ved trapp i 2. etasje.

Bør fuges/overflatebehandles.  
Avviket vurderes til å kun ha kosmetisk betydning, men tiltak kan forhindre videre utvikling av sprekke.

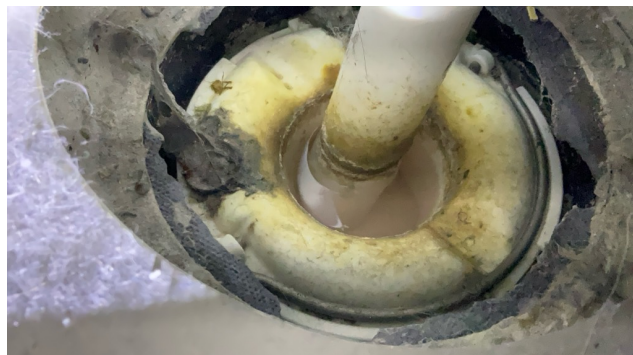
Det er skjevheter i vegghengt toalett og det er riss i silikonfuge grunnet dårlig innfesting/svikt.

Dårlig innfesting kan føre til skader i fliser og toalettet.

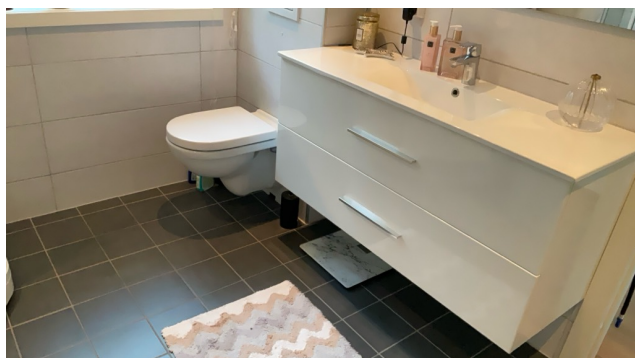
- Det er vindu/dør med ikke fuktbestandige materialer i våtsonen (ved vask, dusj, badekar, osv.), løsningen eller byggematerialet er uegnet.

- Uegnede materialer må fuktbeskyttes/utskiftes.

Vinduet bør fuktbeskyttes eller byttes til et materiale som tåler fukt, for å unngå risiko for fuktskader på vindu og tilstøtende konstruksjoner. Dagens løsning fungerer med dusjkabinett, men endret bruk, som dusjing direkte på overflater, kan medføre vanninntrengning og skade.
