Tilstandsrapport

Leilighet

Heimdalsveien 5 C, 4018 STAVANGER

Befaringsdato: 19.03.2025

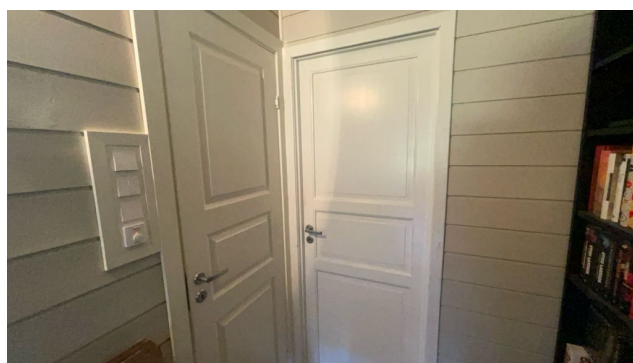
TG 1 Innvendige dører

Innvendig har boligen malte profilerte dører.

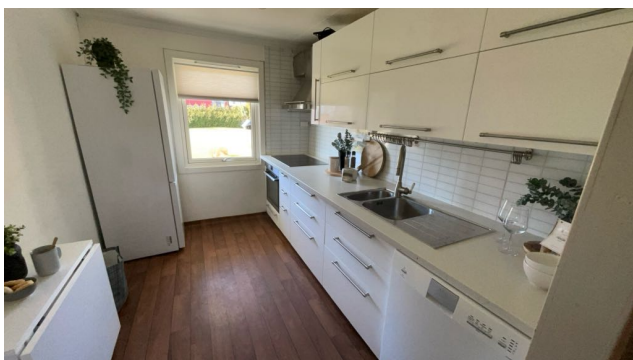
Kjøkkenet har innredning med glatte fronter. Benkeplaten er av laminat. Det er kjølfryseskap, oppvaskmaskin, komfyr, platetopp og vannstoppsystem.

Årstall: 2018 Kilde: Eier

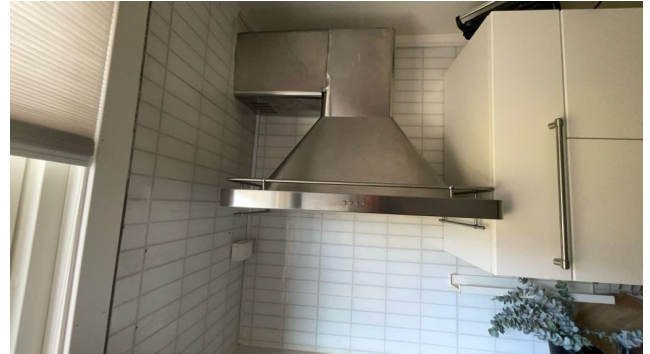
! TG 1 Avtrekk

Det er kjøkkenventilator med avtrekk ut.

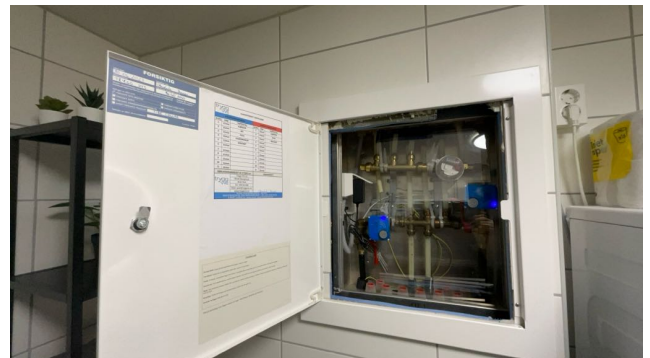
! TG 1 Vannledninger

Innvendige vannledninger er av plast (rør i rør). Det er besiktiget i rørskap.

Årstall: 2023 Kilde: Eier

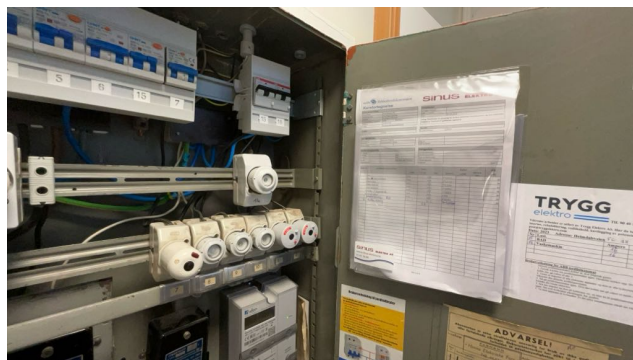
Inntak og sikringssskap

10. Er det tegn på at kabelinnføringer og hull i inntak og sikringssskap ikke er tette, så langt dette er mulig å sjekke uten å fjerne kapslinger?
Nei
11. Finnes det kursfortegnelse, og er den i samsvar med antall sikringer?
Ja
12. Foreta en helhetsvurdering av det elektriske anlegget, dets alder, allmenne tilstand og fare for liv og helse. Bør det elektriske anlegget ha en utvidet el-kontroll?
Ja Pga. alder på det elektriske anlegget, anbefales en utvidet el-kontroll.
