Karihagavika 15, 2134 AUSTVATN

**Innholdsrik hytte med flott beliggenhet og nydelig utsikt mot Storsjøen! En del gjenstående arbeider.**

| Tilstandsrapport ..... | 41 |

Befaringsdato: 16.06.2025

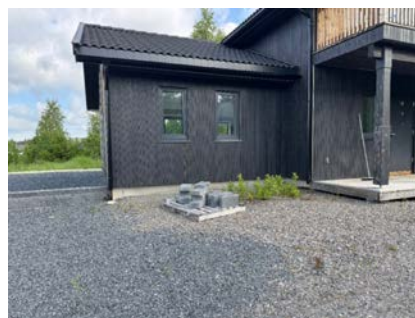
Nedløp og beslag - Det er ikke tilfredsstillende bortledning av vann fra taknedløp ved grunnmur. Det mangler snøfangere på hele eller deler av taket, noe som var krav på byggemeldingstidspunktet. Takrenne på undersiden av balkong mangler taknedløp. Konsekvens/tiltak: Det bør lages system for bortledning av vann fra taknedløp ved grunnmur. Det må monteres snøfangere for å oppfylle byggeårets krav. Vann fra yttertaket er ikke ledet vekk fra bygningen/grunnmuren. Forholdet kan føre til økt fuktbelastning på grunnmuren. Manglende taknedløp, fører til ukontrollert avrenning og økt fuktbelastning på underliggende konstruksjoner. Nedløp må monteres.

Ingen kontrollert bortledning av takvann.

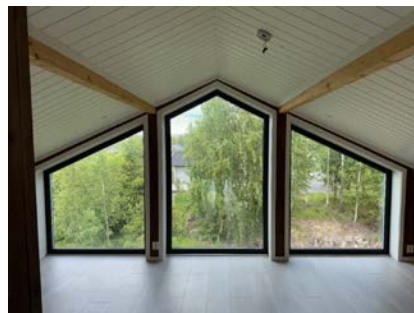
Vinduer - Det er påvist avvik rundt innsettingsdetaljer. Gjenstående arbeid med montering av vannbrett på flere vinduer. Det er benyttet glassflater helt ned til gulv i begge stuer og kjøkken. Det foreligger ikke dokumentasjon på at disse glassene er utført som personsikkerhetsglass (herdet eller laminert) i henhold til krav i TEK17 §12-17. Slike glassflater skal være utført som sikkerhetsglass for å redusere risikoen for personskade ved sammenstøt eller brudd. Konsekvens/tiltak: Det bør gjøres tiltak for å lukke avviket. Gjenstående arbeid med montering av vannbrett på flere vinduer kan medføre økt risiko for fuktinntrengning i veggkonstruksjonen. Manglende vannbrett monteres så snart som mulig for å sikre tilstrekkelig avrenning og

Vinduer uten vannbrett

beskyttelse mot nedbør. Manglende sikkerhetsglass kan medføre risiko for personskade ved sammenstøt, spesielt i oppholdsrom og områder med mye ferdsel. Det anbefales å innhente dokumentasjon fra leverandør eller utbygger som bekrefter glasskvaliteten. Dersom dette ikke lar seg gjøre, bør det vurderes å ettermontere sikkerhetsglass eller annen form for sikring i henhold til gjeldende forskriftskrav.

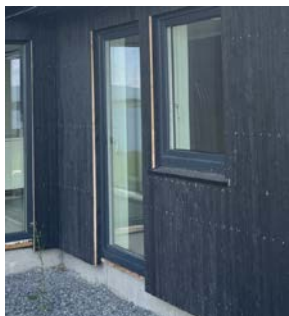
Dører - Det er påvist avvik rundt innsettsdetaljer. Det mangler beslag under terrasedør og inngangsdør. Inngangsdør har limrester etter tape i område rundt låsekasse. Utvendig håndtak på balkongdør i 2. etg er knekt. Konsekvens/tiltak: Manglende beslag kan føre til vanninntrengning og fuktskader i terskelområdet og tilstøtende konstruksjoner. Det bør monteres egnet beslag for å sikre nødvendig vannavledning og beskytte konstruksjonen.

Knekt håndtak

Det bør monteres egnet beslag for å sikre nødvendig vannavledning og beskytte konstruksjonen.

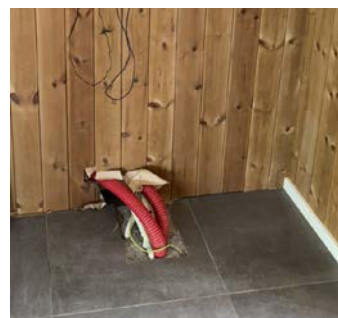
Overflater - Det er stedvis påvist synlige skader på overflater. Laminatgulv på kjøkken/gang er revet opp. Deler av veggpanel i gang er skåret vekk. Gjenstående arbeid med "innkassing" av røroppstikk i hall. Rom på 3 m<sup>2</sup> betegnet som badstue i byggetegninger er ikke innredet. Konsekvens/tiltak: Overflater må utbedres eller skiftes. Gjenopprette/legge nye gulvflater tilpasset evt. gulvvarmesystem. Reetablere veggpanel og ferdigstille kasse e.l. på røroppstikk i hall.

Gjenstående arbeid

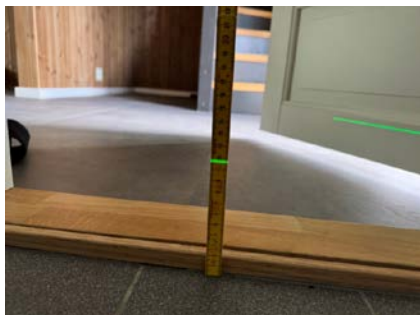
Mål gulv ved terskel (10,8cm)

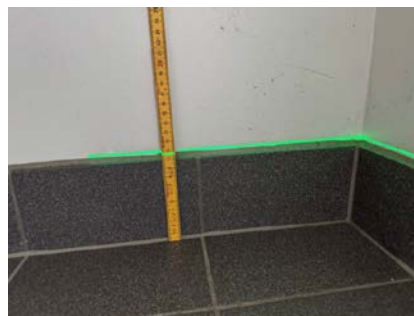
Mål gulv i utslagsvaskens våtsone (10,8cm)

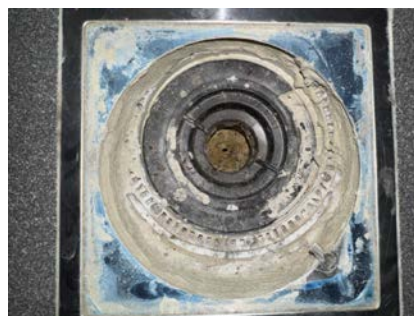
Feilmontert mansjett/manglende smøring/tetning kan føre til utilstrekkelig klemming og manglende vanntett forbindelse mellom tettesjikt og sluk. Dette kan medføre lekkasje og føre til skjulte fuktskader eller mugg.

Dersom tetting mellom membran og sluk ikke er godkjent, må sluktilkoblingen etableres på nytt.

Arbeidet bør utføres av godkjent våtromsentrepreneur.

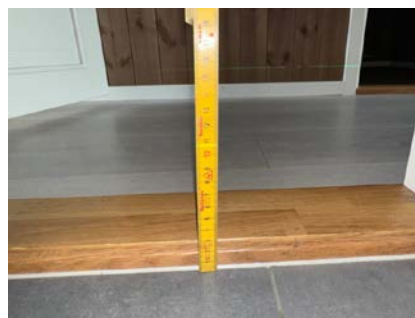
Topp gulv ved dørterskel (10,8cm)

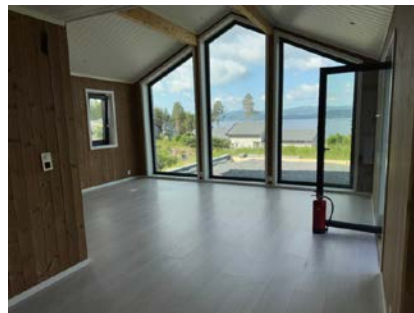
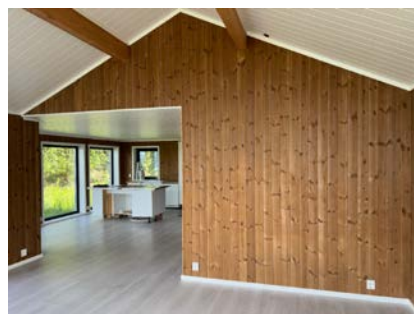
- Det er påvist avvik i ventilasjonsløsning i forhold til gjeldende krav på oppføringsstidspunktet.

Fravær av balansert eller mekanisk ventilasjon gir redusert luftutskifting, noe som kan medføre dårlig inneluft og forhøyet luftfuktighet.

Det anbefales å etablere et ventilasjonssystem som sikrer tilstrekkelig og forskriftsmessig luftutskifting, i tråd med krav i TEK17. Dette kan være mekanisk avtrekk (minst på våtrom og kjøkken) eller balansert ventilasjon med varmegjenvinning for bedre innelima og energieffektivitet.

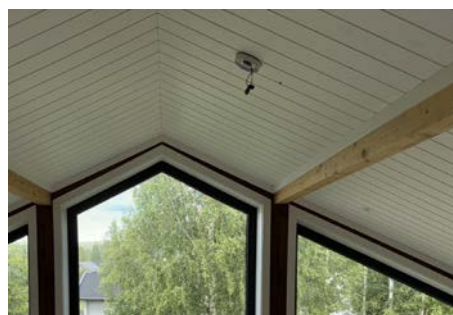
2. Er det skader på brannslukningsutstyr eller er apparatet eldre enn 10 år?  
**Nei**
3. Er det mangler på røykvarsler i boligen iht. forskriftskrav på søknadstidspunktet, men minst Byggeforskrift 1985?  
**Ja Røykvarslere er demontert i 2.etg,**
4. Er det skader på røykvarslere?  
**Nei**

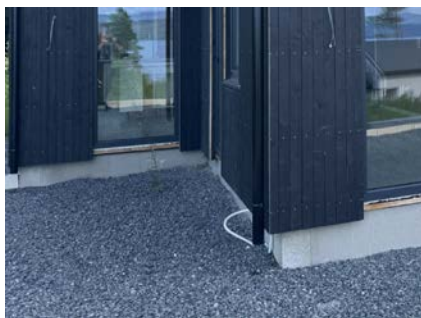
Plate på mark og sannsynligvis ingen spesiell drenering mtp. rør etc. Denne byggemetoden med støpt plate på mark (uten kjeller) er sjelden utsatt for problemer mtp. drenering

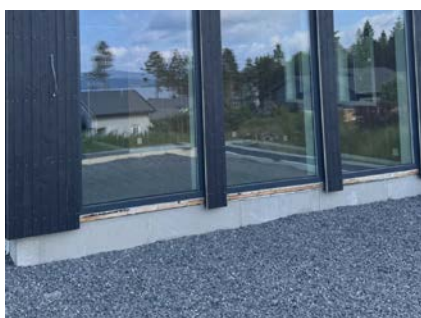
Bygningen har grunnmur i isolerte elementer.
